Bjørkelykkja 9, 2870 DOKKA

**Innholdsrik bolig med
utleiemulighet - badstue -
svømmebasseng - store verandaer
- 2 garasjer og uthus.**

Befaringsdato: 22.01.2025 Rapportdato: 24.01.2025 Oppdragsnr.: 20279-1440 Referansenummer: UE1059

Autorisert foretak: Lie Bygg & Takst AS

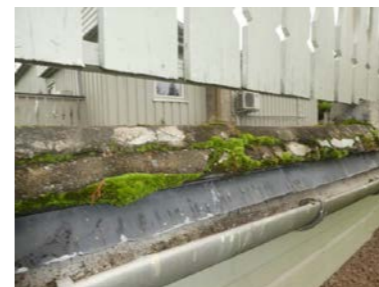
Mose på terrasse/tak over del med basseng

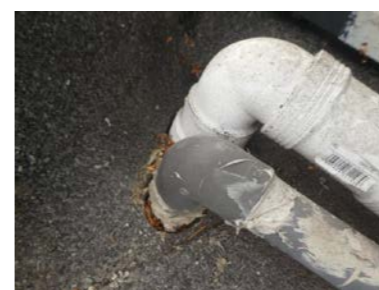
Tiltak rundt gjennomføringer og avslutninger mot dekkbord må påregnes. TG satt ut fra ufagmessig tetting rundt gjennomføringer i tak.

Uttetheter grunnet ufagmessig tetting rundt gjennomføring i tak

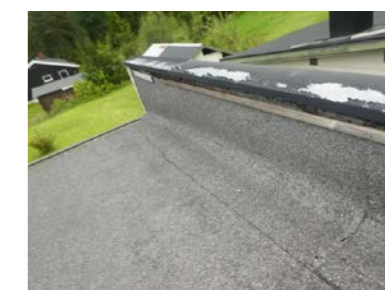
- Det er avvik:
- Overlapp mellom papp og dekkbord er ikke tilfredsstillende utført på denne delen og dette kan medføre noe utettheter.
- Sprekker i takpapp observert som medfører risiko for lekkasje.

Ufagmessig utførelse av overgang mellom papp og beslag/dekkbord

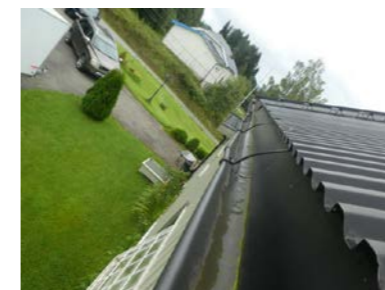
Deformasjoner i takrenner

Anbefales at renner, nedløp og beslag skiftes ut i nær fremtid grunnet nevnte punkter over og alder.

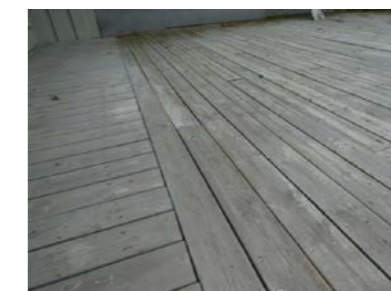
Skjevheter i platting

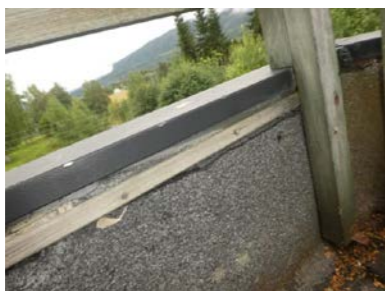
Ufagmessig avslutning av papp mot toppbord på veranda utenfor hybel

• Tidspunkt for utskiftning av tettesjikt/membran nærmer seg ut ifra alder på dagens tekking. Rekkverk har tilfredsstillende høyde ut fra det som var krav for byggeår, men alle punkter gjeldende sikkerhet skal vurderes opp mot dagens krav i rapporten og derfor er dette anmerket som avvik. Dette medfører ikke nødvendigvis behov for tiltak. Av sikkerhetsmessige grunner anbefales det likevel vurdert rekkverk med høyde etter dagens krav. Vedlikehold av overflater må påregnes. Ny tekking må påregnes på veranda utenfor hybel. TG satt ut fra nevnte punkter.

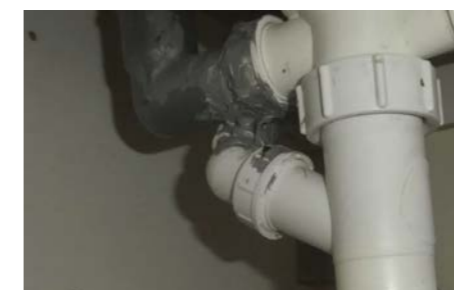
Silikon rundt skjøt i avløp under vask

Løpende vurdering av tiltak må påregnes.
TG satt ut fra nevnte punkter.

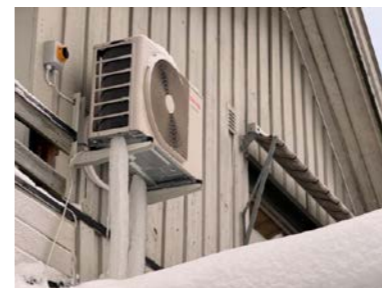
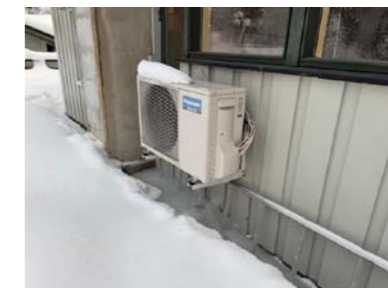
Ising under varmepumpe

Alder tilsier at løpende vedlikehold/service av anlegget må påregnes.

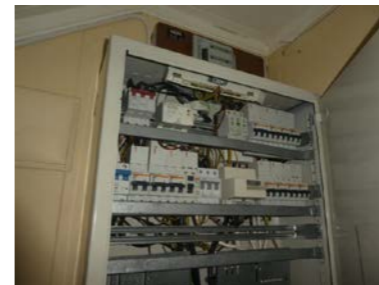
Manglende deksler i sikringsskap

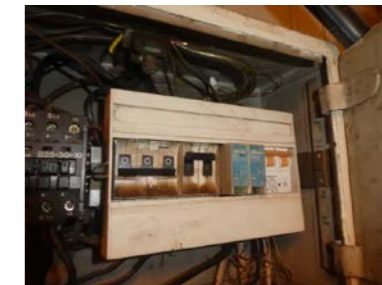
Sikringsskap i garasje med svimerker under sikringer og manglende deksler
