Bjørkelykkja 9, 2870 DOKKA

**Innholdsrik bolig med  
utleiemulighet - badstue -  
svømmebasseng - store verandaer  
- 2 garasjer og uthus.**

Befaringsdato: 22.01.2025      Rapportdato: 24.01.2025      Oppdragsnr.: 20279-1440      Referansenummer: UE1059

Autorisert foretak: Lie Bygg & Takst AS      Sertifisert Takstingeniør: Tor Håkon Schjørlien

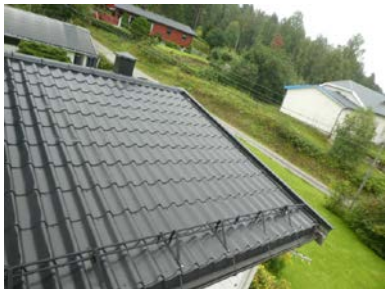
Lokale utettheter i taktekkingen observert ved befarings. Dette gjelder rundt innfesting av plater. En del bulker i taktekkingen er observert. Metallplater under lysplater er ikke vurdert grunnet at disse ikke er synlige, men lysplater som ligger øverst har en del skader og må påregnes utskifting. Undertak vurdert fra kaldloft i 2. Etg. der det er observert en del fuktmerker i undertak samt noe svertesopp som antatt skyldes dårlig ventilering av loft. Fuktmerker i undertak indikerer at det har vært noe lekkasje fra tak, men ingen tegn til pågående lekkasje ved befarings. Anbefales likevel at det løpende følges med grunnet alder og nevnte punkter. Gesims er stedvis ikke tettet der rør er ført opp på tak. Dekkbord er slitte og har lokale råteskader. Gjelder bla. gesims og vindskiebord.

Bulker i taktekking

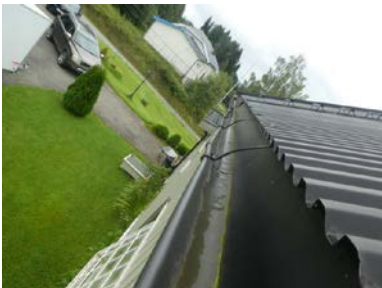
Utvendig > Nedløp og beslag:  
Vurdering av avvik:  
• Det er ikke tilfredsstillende bortledning av vann fra taknedløp ved grunnmur.  
• Mer enn halvparten av forventet brukstid er passert på renner/nedløp/beslag. Det er ikke montert snøfangere på tak. Observert noe deformasjoner i takrenner og glippe mellom beslag. Avflassing og rust i overflater av beslag tilhørende taktekking observert. Glippe mellom takrenne og forkantbeslag observert.

Deformasjoner i takrenner

Anbefales at snøfangere monteres på alle sider. Snø og is skal ikke medføre fare for ras på områder der personer og husdyr normalt oppholder seg. Dette omfatter alt areal som ligger inntil byggverket, slik som vei, fortau og utearealer. Det gjelder også balkonger og terrasser som ikke er avsperret. I området rundt en bygning må en anta at personer kan oppholde seg og barn leke, så lenge området ikke er fysisk avsperret. Ved ettermontering av snøfangere må konstruksjonens dimensjonering vurderes nøye slik at takkonstruksjonen tåler snøbelastning. Ru takoverflater skal etter dagens krav ha snøfangere hvis vinkel på tak er brattere enn 27 grader. Glatte takoverflater skal etter dagens krav ha snøfangere uavhengig av takvinkel. Ved ettermontering av snøfangere må dimensjonering av takkonstruksjonen kontrolleres.  
Anbefales at renner, nedløp og beslag skiftes ut i nær fremtid grunnet nevnte punkter over og alder.

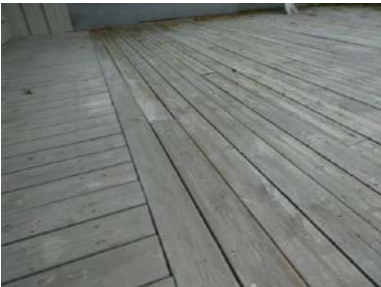
Skjevheter i platting

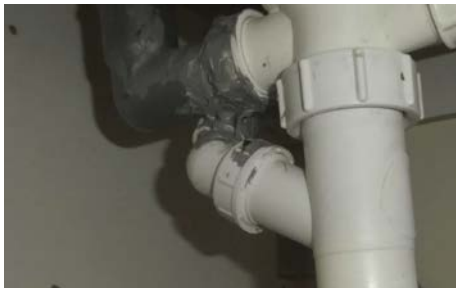
Silikon rundt skjøt i avløp under vask

Løpende vurdering av tiltak må påregnes.  
TG satt ut fra nevnte punkter.

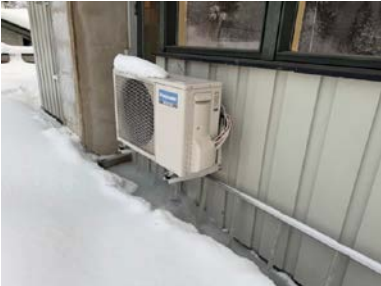
Ising under varmepumpe

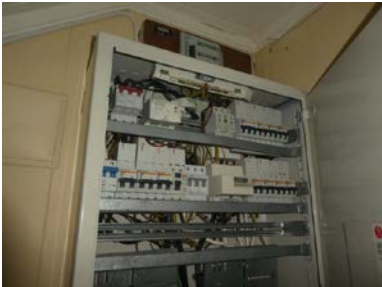
Manglende deksler i sikringsskap
