Heimlylia 4A, 9300 FINNSNES

**Innholdsrik og sentrumsnær  
familiebolig med skjermet  
beliggenhet, umiddelbar adkomst  
til lekeareal og utmark.**

**Salgsobjekt:** Tomannsbolig  
**Eierform:** Eiet  
**Byggeår:** 1975  
**BRA-i/BRA Total** 219/232 kvm  
**Tomtstr.:** 1074 m<sup>2</sup>  
**Soverom:** 5  
**Antall rom:** 8  
**Gnr./bnr.** Gnr. 44, bnr. 729  
**Snr.** 2  
**Oppdragsnr.:** 1901250093

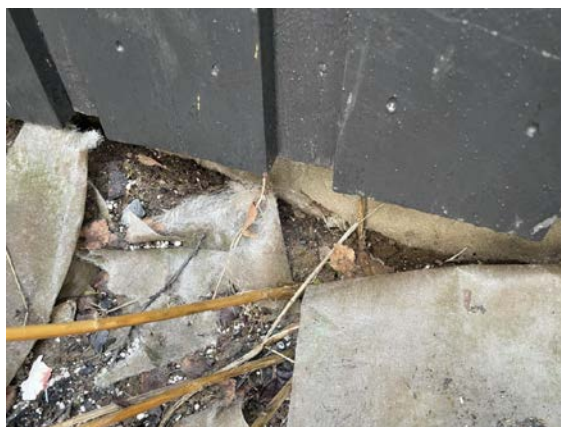
Der er lite / dårlig fall eller flatt ut fra bygningen.

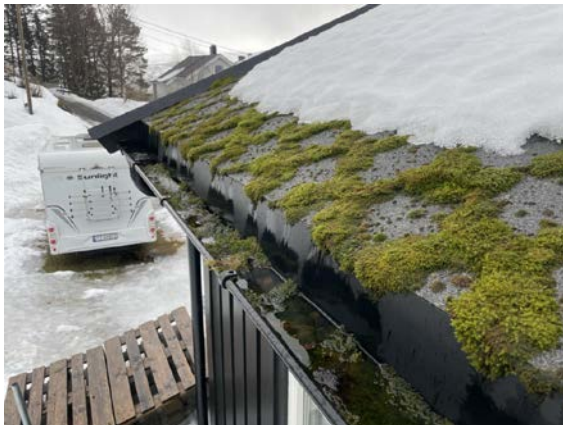
Takrenner er ikke rengjort, full av løv og sand.

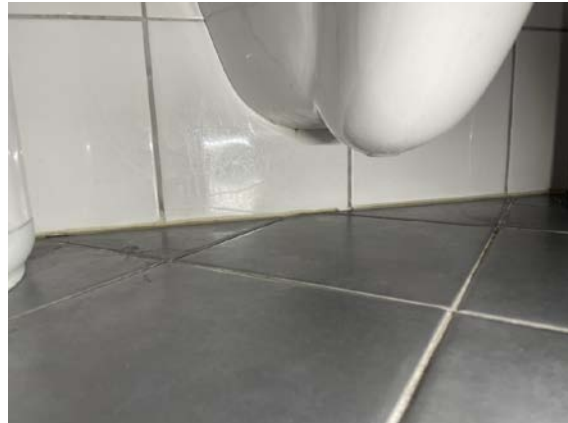
Ingen spalte, inspeksjonsmulighet eller dokumentasjon ved innebygget sistene.

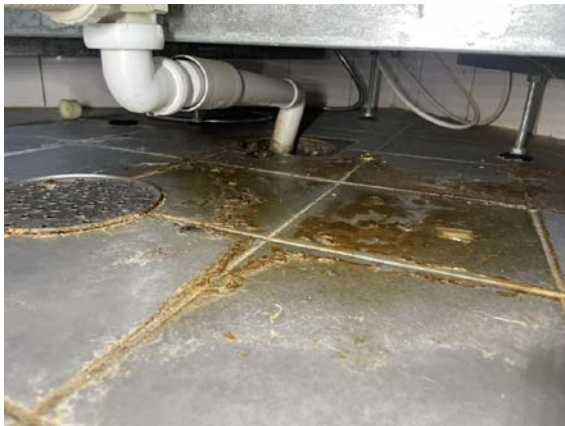
Membran kan ikke påvises i sluk eller i dokumentasjon.

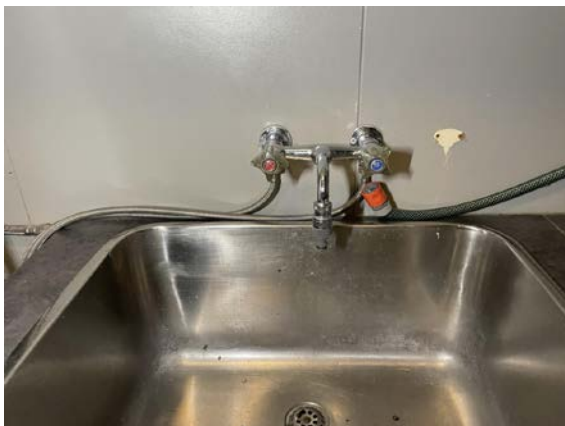
Manglende våtsone vegg og feilaktige gjennomføringer kan føre til fuktskader, muggvekst og strukturelle skader. Eldre materialer øker risikoen for lekkasjer. Uten dokumentasjon på faglig arbeid er det vanskelig å vurdere kvaliteten. Skadet tettesjikt/membran må utbedres eller skiftes ut for å sikre vanntetthet.

Gjennomføringer i våtsone gulv er ikke korrekt utført.

Våtsone vegg er ikke etablert.

For å utbedre våtrommet bør våtsone vegg etableres, og gjennomføringer i vegg og gulv utføres korrekt med mansjetter og tettemateriale. Eldre materialer bør byttes ut, og alt arbeid dokumenteres fagmessig. Skadet tettesjikt/membran må repareres eller skiftes ut for å sikre vanntetthet.

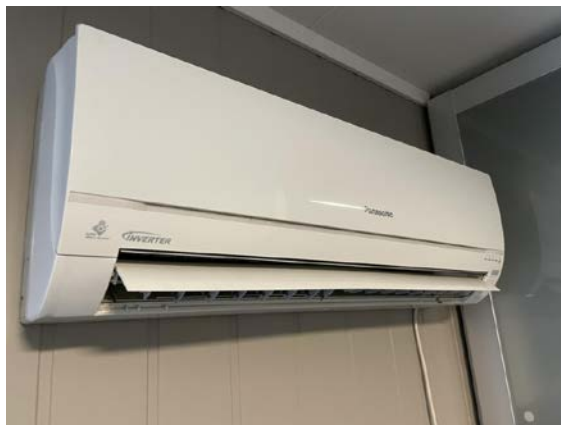
Generelt kan man forvente at en luft-til-luft varmepumpe varer i 12 til 15 år, forutsatt at den får nødvendig vedlikehold og service.

Luft-til-luft varmepumpe fra 2008 kjeller nærmer seg utløpsdato.
