Tilstandsrapport

Del av Rekkehus

Kiledalen 2 D, 4619

Oppdragsnr.: 15166-1277

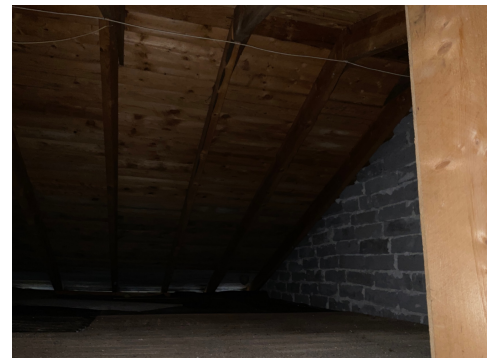
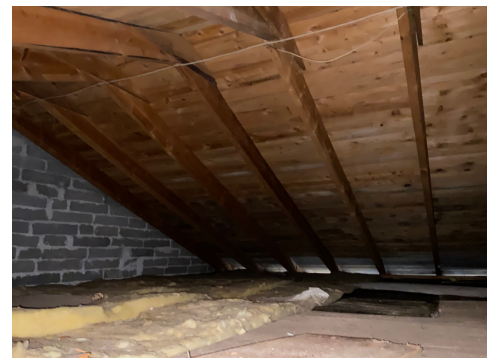
Undertak av takbord. Skjolder i treverk i undertak av fukt. Dette var tørt på befaringdagen. Ny taktekking har hindret fukt i å trekke ned i undertaket.

- Det er begrenset/dårlig ventilering av takkonstruksjonen.
- Det er påvist fuktskjolder/skader i takkonstruksjonen.

Fuktskjolder antas å være fra tiden før taktekkingen ble lagt om.

- Lokal utbedring bør utføres.
- Lufting/ventilering bør forbedres.

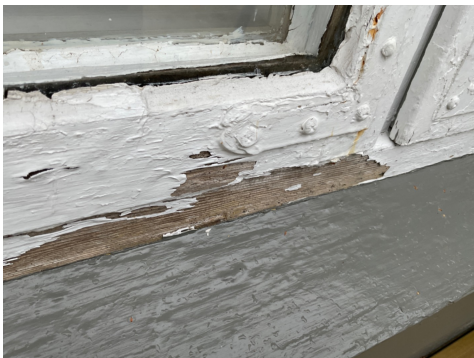
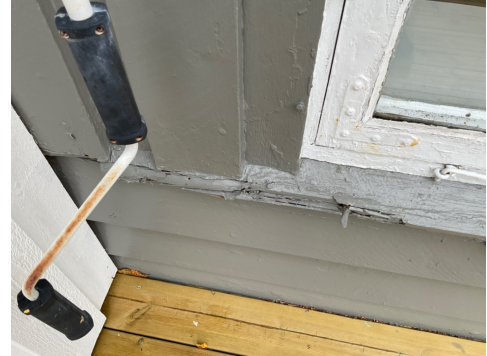
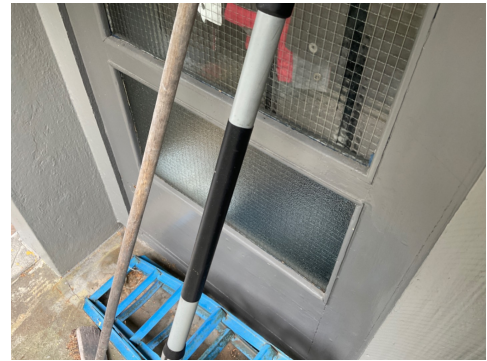
- Det er påvist vinduer med fukt/råteskader.

Fukt og råteskade ri vannbord ved vindu mot hage og mot fremside. Inn mot nabo.

- Vinduer med råteskader må erstattes med nye.

Vinduer med enkle og kobla glass bør byttes.

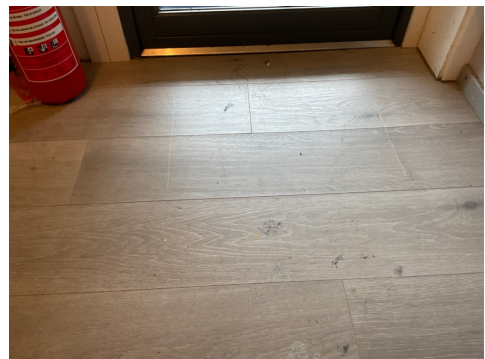
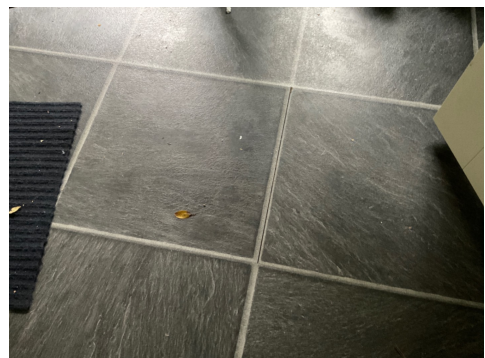
Alle overflater er modne for oppussing.

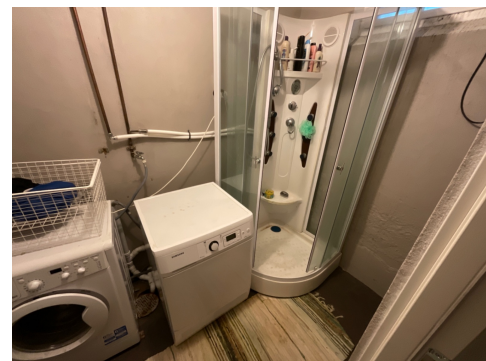
Dusjkabinett er slitt og modent for utskifting.

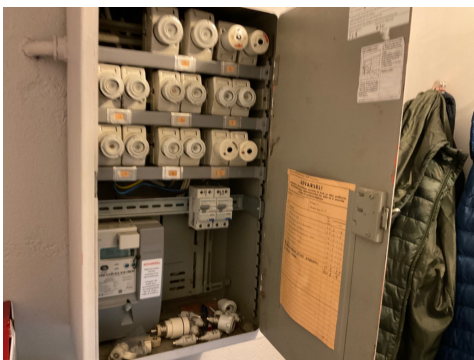
Inntak og sikringsskap

3. Foreta en helhetsvurdering av det elektriske anlegget, dets alder, allmenne tilstand og fare for liv og helse. Bør det elektriske anlegget ha en utvidet el-kontroll?
Ja Da undertegnede takstmann ikke er el. fagmann. Man må påregne at avvik som kan fanges opp av el. fagmann ikke er fanget opp av undertegnede. El kontroll bør derfor utføres.

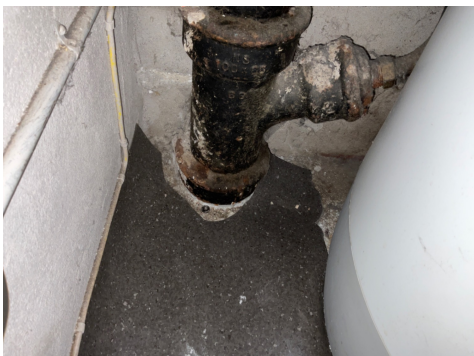
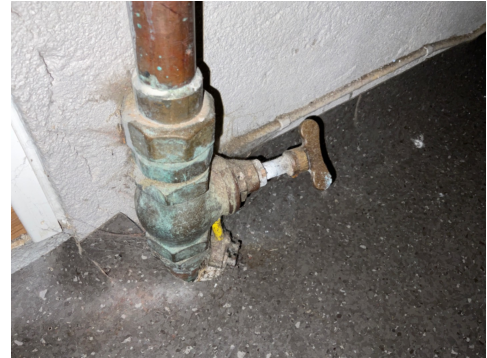
- Det er ikke behov for utbedringstiltak siden anlegget fungerer i dag, men ut ifra alder kan skader plutselig oppstå på eldre anlegg.

Kostnadsestimat: Ingen umiddelbar kostnad
