Rekkehus med ettermiddagssol, 3 terrasser, 3 soverom og mulighet for utleie

Befaringsdato: 05.05.2026

Tilstandsrapport

DEL AV REKKEHUS

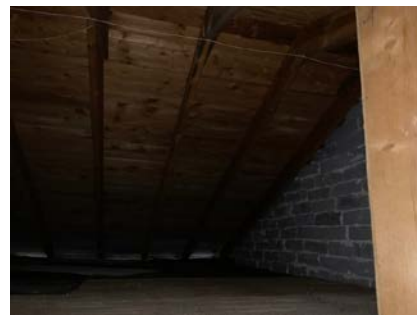
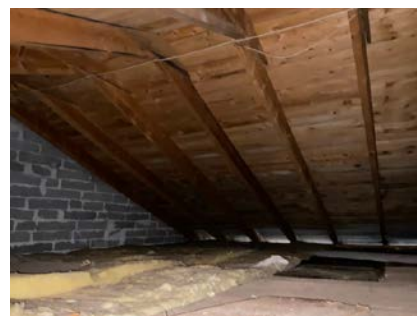
Undertak av takbord. Skjolder i treverk i undertak av fukt. Dette var tørt på befaringsdagen. Ny taktekking har hindret fukt i å trekke ned i undertaket.

- Det er begrenset/dårlig ventilering av takkonstruksjonen.
 - Det er påvist fuktskjolder/skader i takkonstruksjonen.
- Fuktskjolder antas å være fra tiden før taktekkingen ble lagt om.

- Lokal utbedring bør utføres.
- Lufting/ventilering bør forbedres.

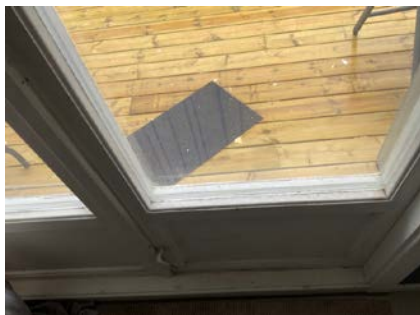
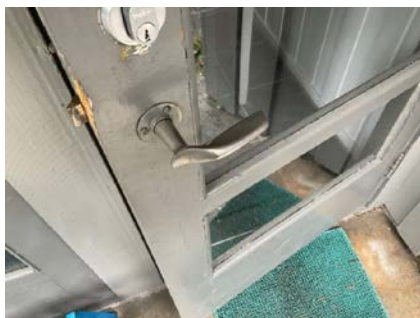
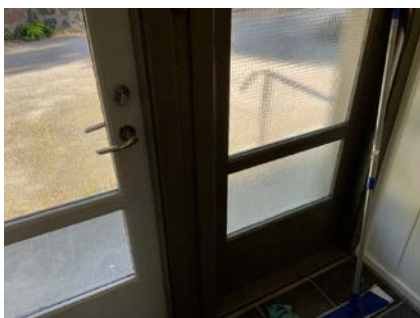
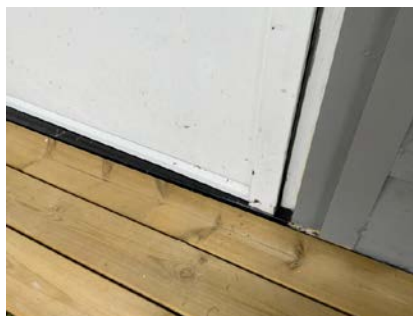
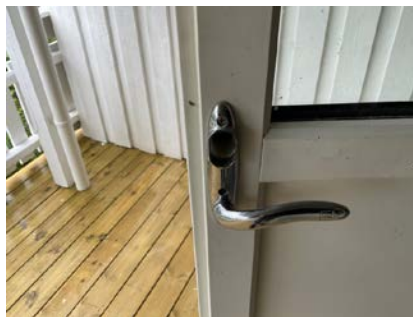
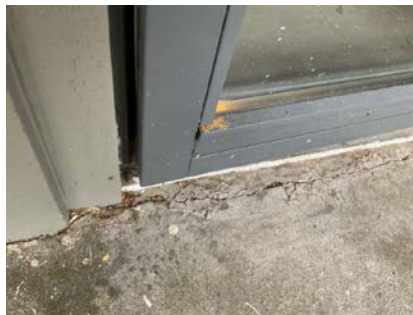
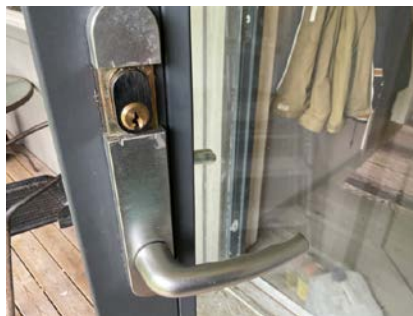
TO 2 Dører - 2

- Det er påvist andre avvik:

- Dersom avvik ikke utbedres er det fare for videre skadeutvikling.
Dører må utbedres.

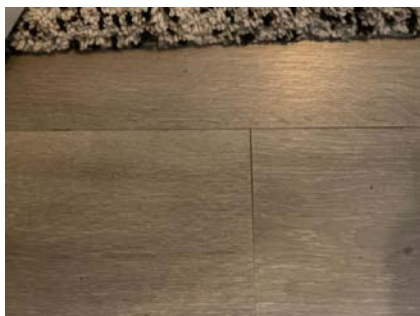
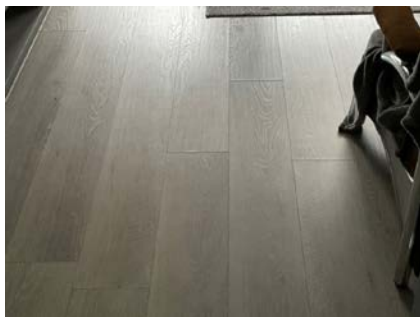
TG 3 Etasjeskille/gulv mot grunn

- Målt høydeforskjell på over 15 mm gjennom hele rommet. Tilstandsgrad 2 gis med bakgrunn i standardens krav til godkjente måleavvik.
- Målt høydeforskjell på over 20 mm innenfor en lengde på 2 meter. Tilstandsgrad 3 gis med bakgrunn i standardens krav til godkjente måleavvik.

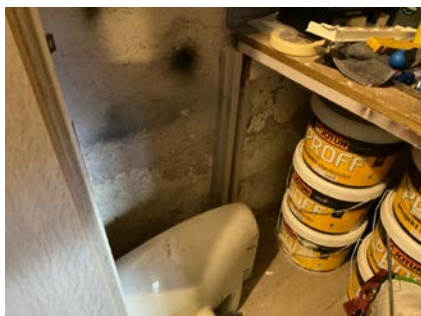
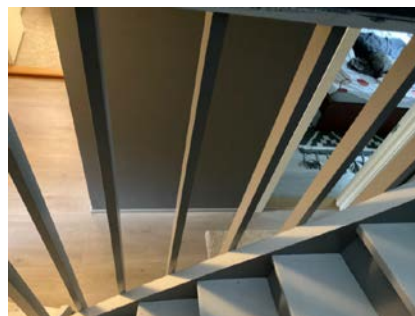
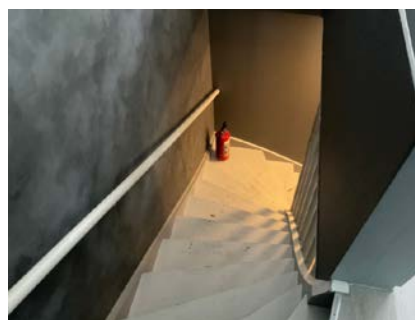
TG 3 Innvendige trapper

- Håndløper bør monteres, men det var ikke krav på byggetidspunktet.
- Rekkverk må monteres for å lukke avviket.
- Det er ikke krav om utbedring av rekkverkshøyder opp til dagens krav.
- Rekkverket er såpass lavt at det på grunn av sikkerhetsmessige forhold anbefales økning av høyde.

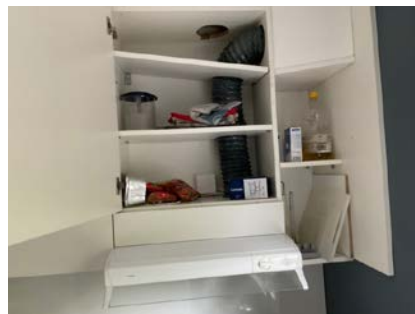
TG 3 Overflater og innredning

- Det er påvist skader på overflater/kjøkkeninnredning utover normal slitasjegrad.

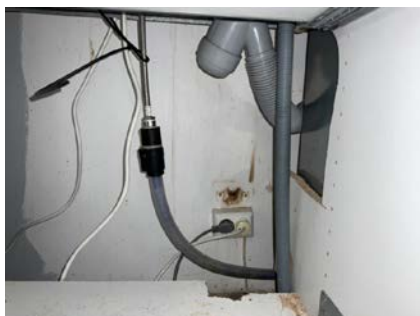
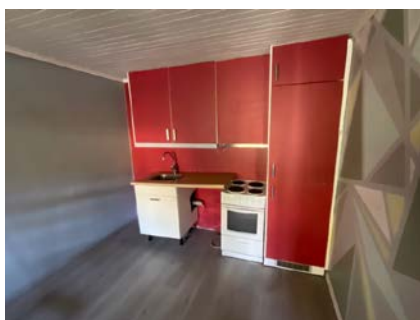
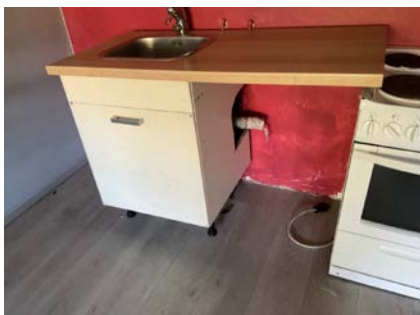
TG 3 Avtrekk

Det ser ut til at avtrekk går ut. Skade på ventilator slange i skap over ventilator.

- Det er registrert avvik med avtrekk.

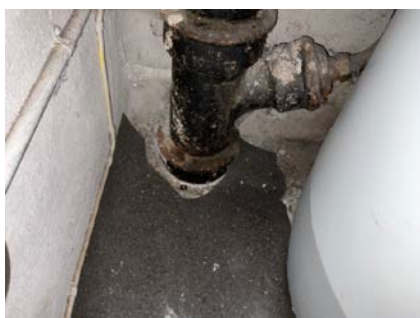
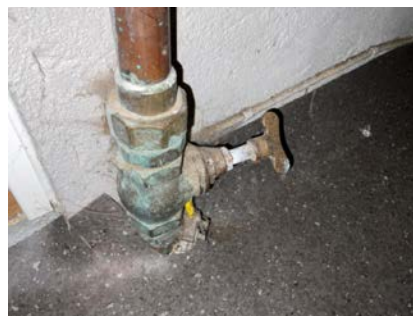
- Det er ikke behov for utbedringstiltak siden anlegget fungerer i dag, men ut ifra alder kan skader plutselig oppstå på eldre anlegg.

Kostnadsestimat: Ingen umiddelbar kostnad
