Seiersteds veg 16C, 2322 RIDABU

# DITT NYE HJEM?

### Samlet vurdering

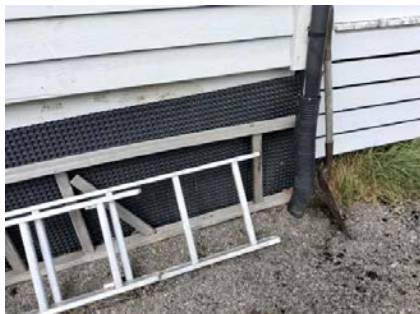
Synlig grunnmursplast på østsiden av boligen.

| Grunnmursplast, som bidrar til å beskytte mot fukt, ble først vanlig brukt på 1970-tallet. Siden bygningen er eldre, vurderes det at dette mangler på hovedparten av boligen. Terrengfallet kan ikke undersøkes på tilstrekkelig måte, grunnet plassering av terrasser. Dreneringens tilstand har påvirkning på kjelleretasjens bruksområder og bygningstekniske tilstand. Drenering er nedgravd og skjult, og av den grunn må estimert tilstand vurderes ut i fra alder. Estimert teknisk levetid på drens-system har et betydelig sprang, og er mellom 20 - 60 år. Av nevnte grunner er det vanskelig å angi noen eksakt tilstand, men basert på alder er restlevetiden vurdert til å være usikker. | |

| Kjeller bør holdes under observasjon. Lagring av varer bør unngås dirkete mot gulv og grunnmuren, og fortsatt bruk av avfukter bør påregnes. | |

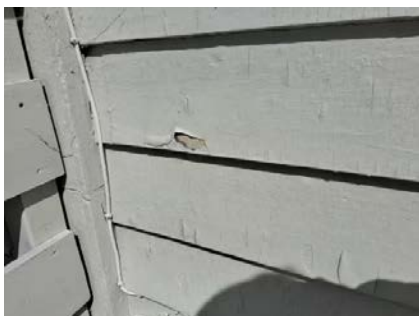
Stedvis avflasket maling.

Vedlikehold av fasader med vask/skraping og beis/maling bør påregnes. Det bør foretas tiltak for å bedre lufting av kledningen.

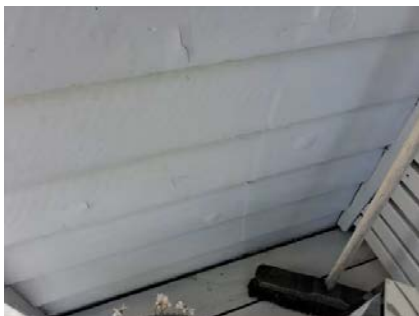
Det registreres stedvise malingsbobler.

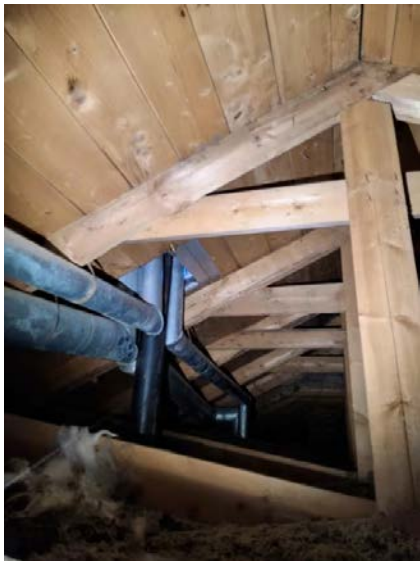
Ingen synlige tegn til fukt eller andre avvik fra loftsluken.

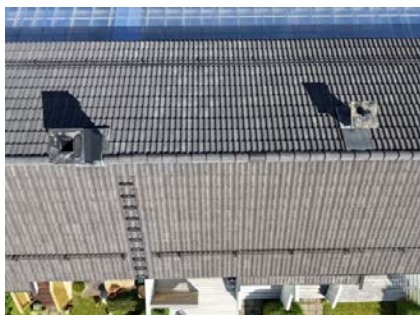
Oversiktsbilde taktekking.

| Basert på ovennevnte forhold anbefales jevnlig ettersyn slik at tiltak kan iverksettes ved behov. | |

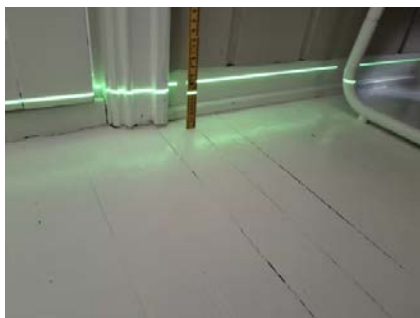
Etasjeskiller er kontrollert med nivelleringslaser.

| <p>Det vurderes at det ikke er behov for umiddelbare tiltak, men ved eventuell legging av nytt gulv som stiller krav til planhet av underlaget, bør avretting påregnes.</p> | |

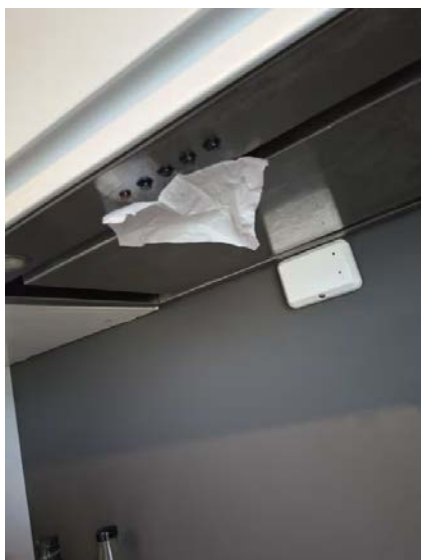
Kjøkkenventilatoren er testet med papir.

Kjøkkenventilatoren er testet med papir og det registreres sug i kanalen.

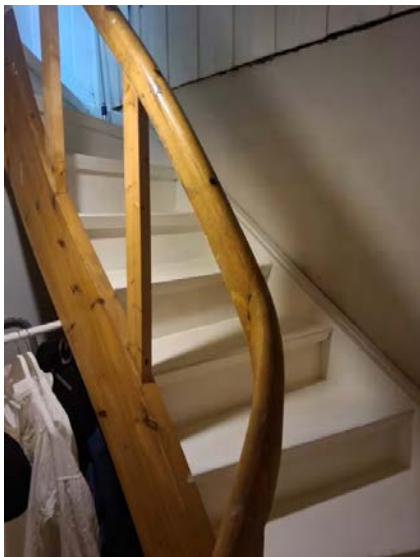
Trapp mellom kjelleretasje og 1. Etasje.

Det anbefales å redusere avstanden mellom rekkverksspiler slik at åpningen ikke overstiger 10cm og rekkverksøyden bør heves til 90cm. Det anbefales å etablere håndløper på veggen for bedre sikkerhet.

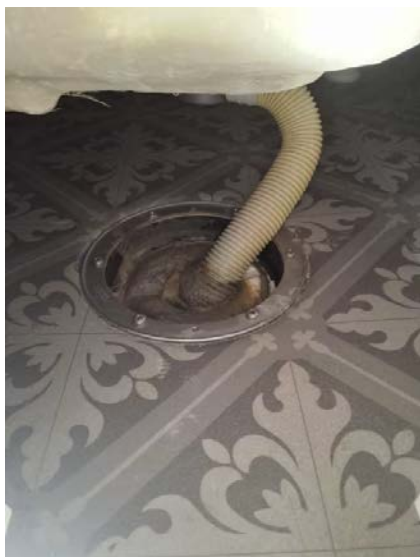
Sluk er skiftet i 2018.

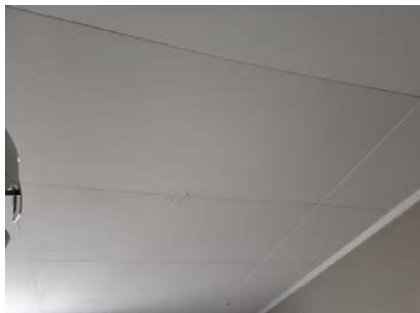
Takplater er feilmontert, og det registreres sig/buling.

Utskifting av ovennevnte takplater anbefales.
