# Tilstandsrapport

Boligbygg med flere boenheter

Bukkene Bruses veg 26, 2212 KONGSVINGER

Befaringsdato: 24.10.2025

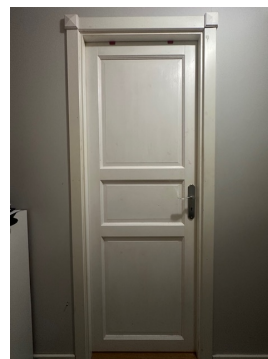
## ! TG 1 Innvendige dører

Malte heltre fyllingsdører.

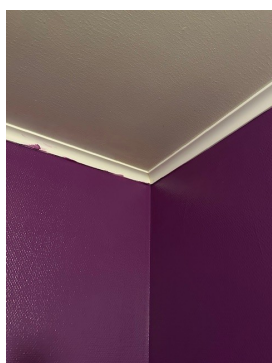
## ! TG 1 Overflater vegger og himling

Malt glassfiberstrie (2021) på vegger og slett malt tak.

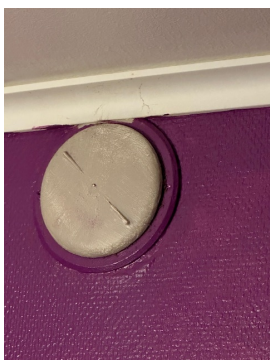
### ! TG 1 Ventilasjon

Veggventil via. luftpipe med mekanisk avtrekk.

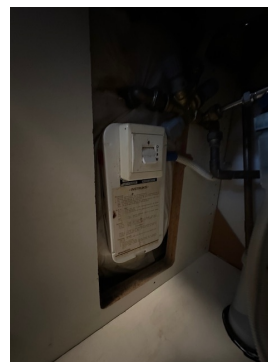
- Det er ikke behov for utbedringstiltak siden tanken fungerer i dag, men ut ifra alder kan skader plutselig oppstå på eldre tanker.

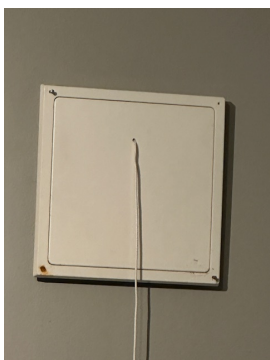
### ! TG 1 Ventilasjon

Ventilasjon gjennom veggventiler, ventiler i vinduskarmer og vinduer som kan åpnes. Avtrekk via luftpipe på bad/vaskerom.

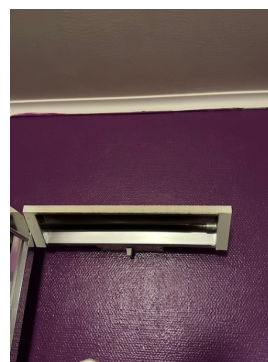
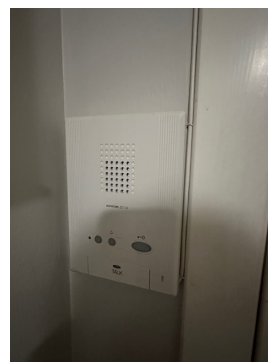
### ! TG 1 Andre installasjoner

Leiligheten har elektriske panelovner og stråleovn på bad/vaskerom. Porttelefon til felles inngangsdør

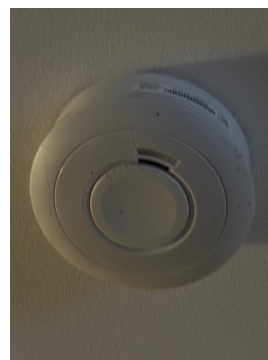
**TG 0** Utstyr for varsling og slukking av brann

Brannslukker og røykvarslere i leiligheten.

1. Er det mangler for brannslukningsutstyr i boligen iht. forskriftskrav på søknadstidspunktet, men minst Byggeforskrift 1985?  
**Nei**
2. Er det skader på brannslukningsutstyr eller er apparatet eldre enn 10 år?  
**Nei**
3. Er det mangler på røykvarsler i boligen iht. forskriftskrav på søknadstidspunktet, men minst Byggeforskrift 1985?  
**Nei**
4. Er det skader på røykvarslere?  
**Nei**
