Tilstandsrapport

Enebolig

Hokeppveien 78, 8850 HERØY

Rapportdato: 10.11.2025

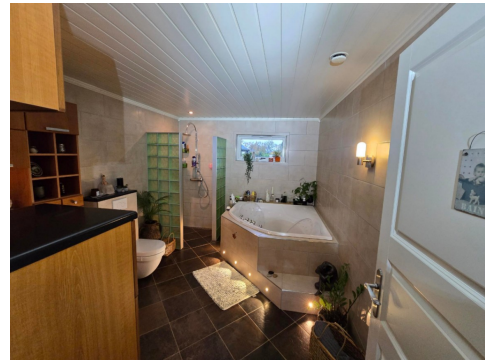
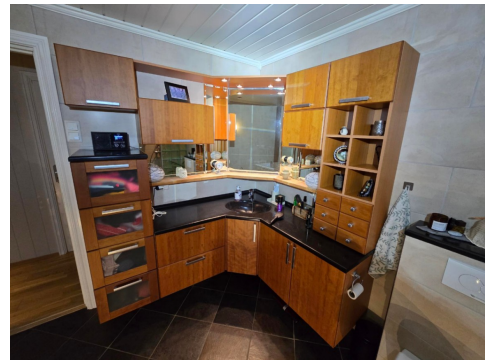
ETASJE > BAD

Badet har moderne utførelse med flislagt gulv og veggflater, samt himling med malte plater. Rommet er innredet med servantskap med heldekkende servant, speil med belysning, dusjnisje med glassbyggerstein og gulvmontert toalett. Det er også plass for oppbevaring og møblering som gir rommet en praktisk og funksjonell løsning.

Badet har ventilasjon vi ventilasjonsanlegg, og frostet vindu som gir både naturlig lys og mulighet for lufting. Overflater og innredning fremstår som jevnlig vedlikeholdt og i god teknisk og estetisk stand i forhold til alder og bruk.

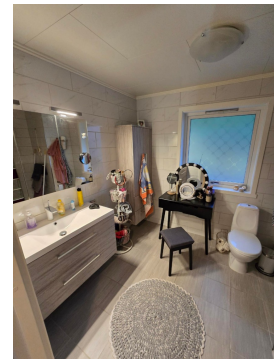
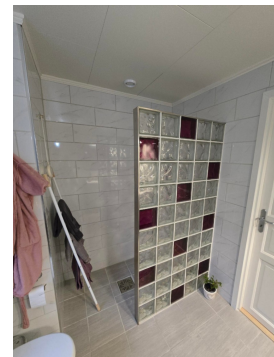
ETASJE > BAD 2

TG 2 Overflater vegger og himling

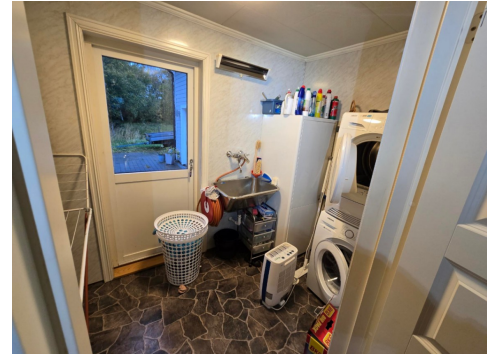
ETASJE > VASKEROM

Vaskerommet har belegg på gulv, våtromsplater på vegger og malt himling. Rommet er innredet med vaskekum i stål med veggmontert armatur, samt opplegg for vaskemaskin og tørketrommel. Det er ytterdør med glassfelt som gir både naturlig lys og adgang direkte til terreng.

Rommet fremstår som funksjonelt og praktisk utformet, med tilfredsstillende ventilasjon og lysforhold. Overflater og innredning viser normal bruksslitasje, men vurderes som godt vedlikeholdt og i normal teknisk stand i forhold til alder og bruk.

! TG 2 Overflater vegger og himling
