# Tilstandsrapport

Enebolig

Vaterlands gate 31, 3970 LANGESUND

Befaringsdato: 23.05.2025

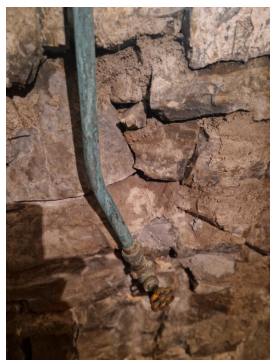
- Det er ikke behov for utbedringstiltak siden anlegget fungerer i dag, men ut ifra alder kan skader plutselig oppstå på eldre anlegg.
- Avløpsanlegget må sjekkes.
