# Tilstandsrapport

Enebolig

Nye Tindlundvei 88, 1718 GREÅKER

Befaringsdato: 13.04.2026

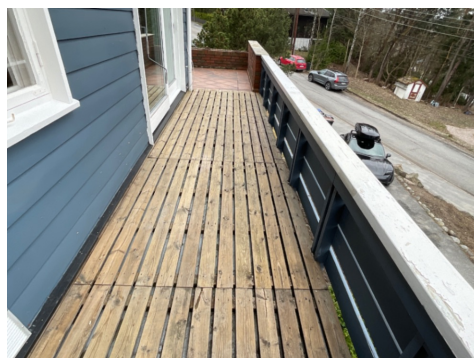
- Det er værslitt/oppsprukket trevirke/trepaneler.
- Det er påvist noe sprekker i flislagt dekke.

- Lokal utbedring/utskiftning bør utføres.

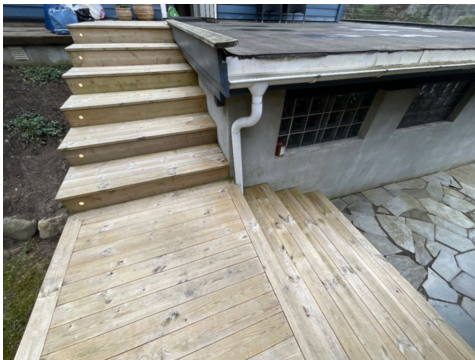
## ! TG 3 Andre utvendige forhold

- Det er påvist andre avvik:

Må etableres for å lukke avviket.

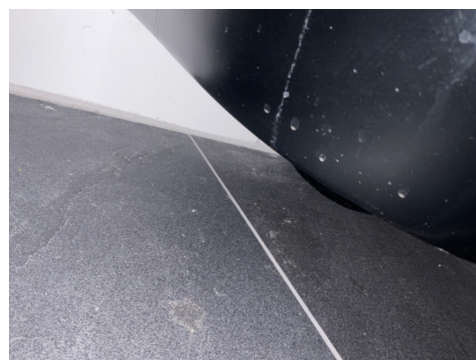
- Det er ikke påvist tilfredsstillende løsning for å synliggjøre lekkasje fra innebygget sisterner.

- Det må gjennomføres ytterligere undersøkelser.

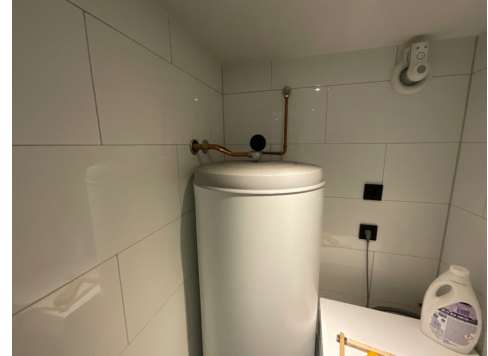
## ! TG 1 Varmtvannstank

Varmtvannsbereider på 300 liter fra nyere dato.  
Montert på bad/vaskerom i underetasje.

Det er avrenningsmuligheter via sluk i rommet og bereder er tilkoblet egen koblingsboks iht. forskrifter.
