Tilstandsrapport

Tomannsbolig

Dr Homanns vei 1, 3770 KRAGERØ

Befaringsdato: 08.05.2026

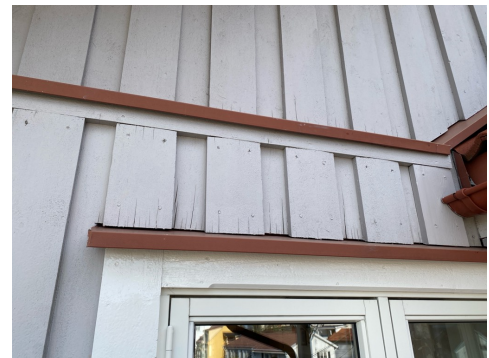
Det er registrert påbegynt råte i ett kledningsbord over ett vindu og enkelte kledningsbord med noe tørkesprekker.

Tørkesprekker i enkelte kledningsbord
