Birkelands gate 15A, 3660 RJUKAN

**Svært tiltalende halvpart av  
tomannsbolig med garasje og  
attraktiv beliggenhet ved torget i  
sentrum av Rjukan**

Befaringsdato: 19.03.2025 Rapportdato: 13.05.2025 Oppdragsnr.: 19974-1550 Referansenummer: OE9098

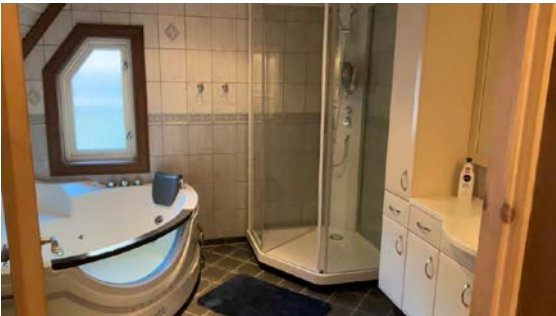
Bad loft.

- Overflater vegger og himling (bad, loft)
- Det er vindu/dør med ikke fuktbestandige materialer i våtsonen (ved vask, dusj, badekar, osv.), løsningen eller byggematerialet er uegnet.

- Overflater Gulv (bad, loft)
- Det er mulighet for at det kan forekomme vannlekkasje på våtrommet hvor vann ikke vil gå til sluk.
  - Det er påvist at flisfuger har riss/sprekker.
  - Det er påvist at høydeforskjell fra topp slukrist til gulv/synlig topp membran ved dørterskel er mindre

enn 25 mm.  
- Det er påvist at noen fliser har bom (hulrom under).  
- Det er påvist avvik i fallforhold til sluk i forhold til krav i forskrift på byggetidspunktet.  
- Det er påvist sprekker i fliser.

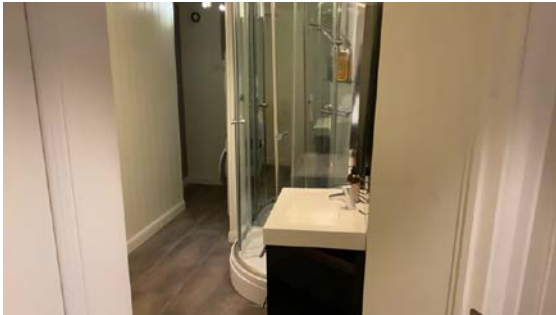
Kombinert bad/vaskerom

Overflater Gulv (bad/vaskerom)  
- Det er påvist at høydeforskjell fra topp slukrist til gulv/synlig topp membran ved dørterskel er mindre enn 25 mm.  
- Det er påvist at noen fliser har bom (hulrom under).  
- Det er påvist avvik i fallforhold til sluk i forhold til krav i forskrift på byggetidspunktet.  
- Målinger viser at det ikke er fall til sluk (motfall).  
Det er en del bom på flier på gulvet ot noe manglende fugemasse. Vann vil ikke renne til sluk, men mot dør til bod ved bereder.

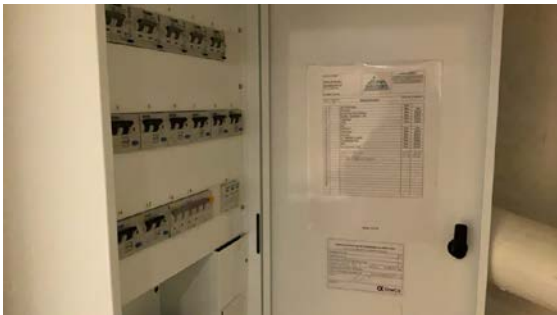
Det er ikke funnet åpenbare feil på det elektriske på befaringstidspunkt. Alle jordfeilbrytere fungerte.

Sikringsskap.

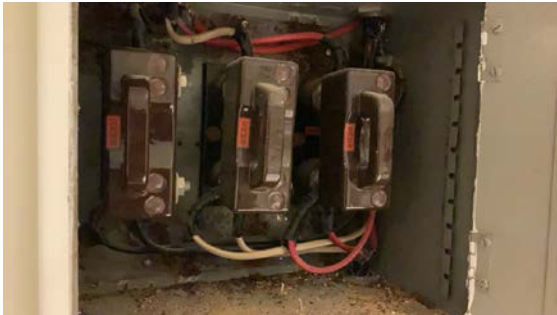
Inntakssikring.
