# Tilstandsrapport

📍 Biermanns gate 12 A, 0473 OSLO

# gnr. 225, bnr. 40

# Andelsnummer 10

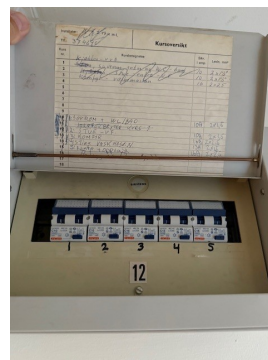
### Inntak og sikringsskap

9. Er det tegn på at kabelinnføringer og hull i inntak og sikringsskap ikke er tette, så langt dette er mulig å sjekke uten å fjerne kapslinger?  
**Nei**
10. Finnes det kursfortegnelse, og er den i samsvar med antall sikringer?  
**Ja**
11. Foreta en helhetsvurdering av det elektriske anlegget, dets alder, allmenne tilstand og fare for liv og helse. Bør det elektriske anlegget ha en utvidet el-kontroll?  
**Ja Utvidet kontroll på noe eldre el-anlegg/el-anlegg uten samsvarserklæring anbefales alltid.**
