# Tilstandsrapport

Enebolig

Batteriveien sør 18, 4580 LYNGDAL

Befaringsdato: 08.08.2025

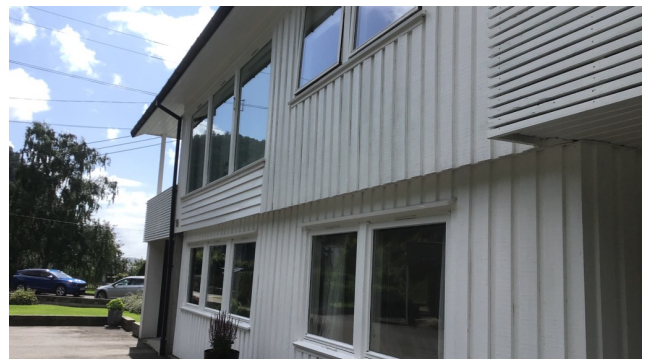
Det må påregnes utskifting av enkelte kledningsbord med råteskadet i nedkant

Ved skiftning av kledning bør det etableres tetting med muse band i nedre deler av konstruksjonen, dette for å lufte ut fuktigheten som kommer inn bak kledningen.

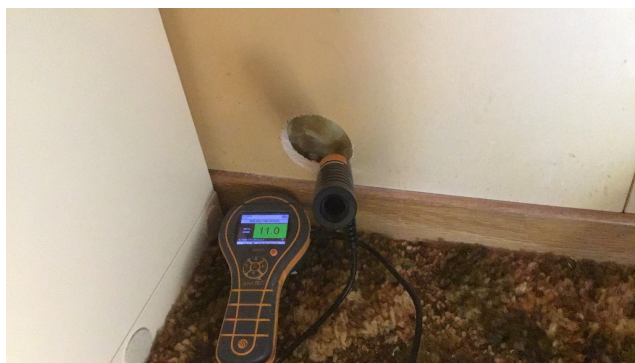
Boligen har rom i kjelleren som er innredet. Det er utførende vegger av tre med plater. Utvendig er murene pusset.  
Hulltaking er foretatt i utforet vegg i bod mot vest med ingen avvik registrert, 11 vektprosent.

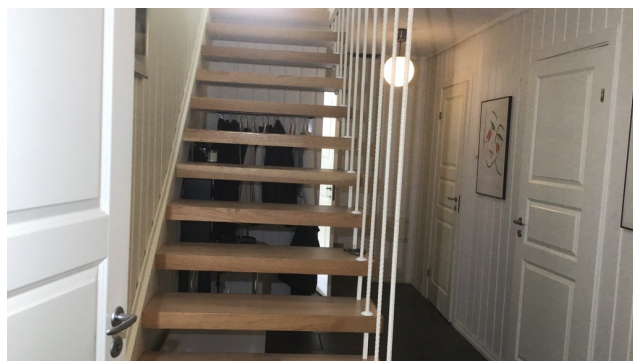
Åpningene i rekkverket er 22cm

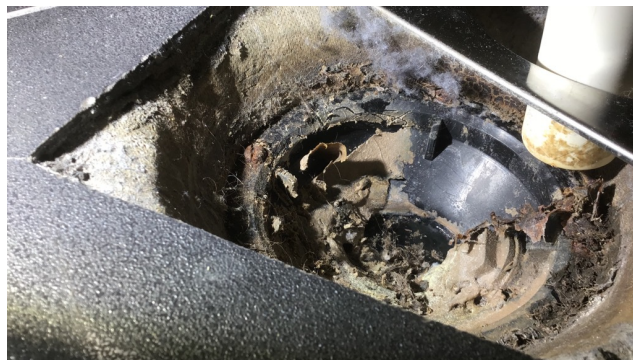
- Det må gjøres nærmere undersøkelser. Manglende membran/tettesjikt medfører risiko for lekkasjer og fukt i konstruksjonen.

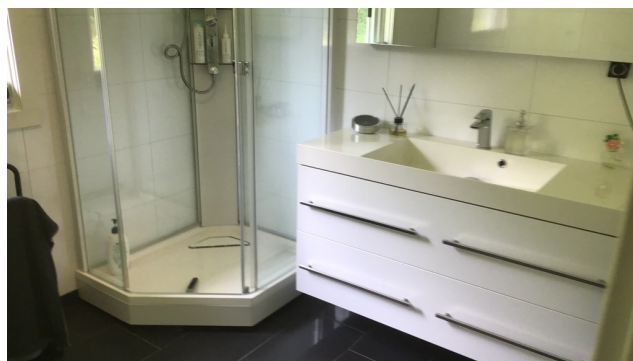
Det er montert baderomsinnredning med nedfelt vask, toalett, dusjkabinett

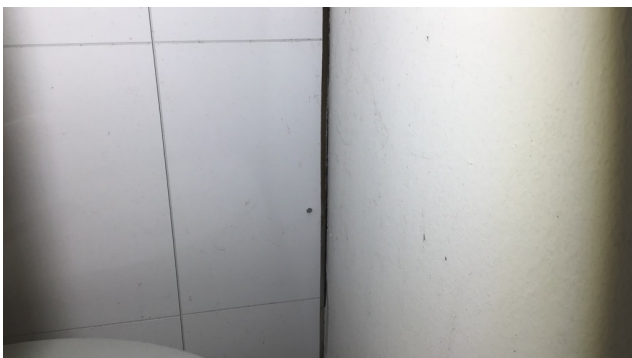
- Dersom våtromsplatene ikke er montert fagmessig, kan dette medføre utettheter som øker risikoen for fuktinntrengning bak platene. Over tid kan dette føre til oppfukning av tilstøtende konstruksjoner, noe som kan resultere i råteskader, muggvekst og eventuelle lekkasjer.

-Skruenhuller må fylles med tette masse for å forhindre fuktinntrengning i konstruksjonen

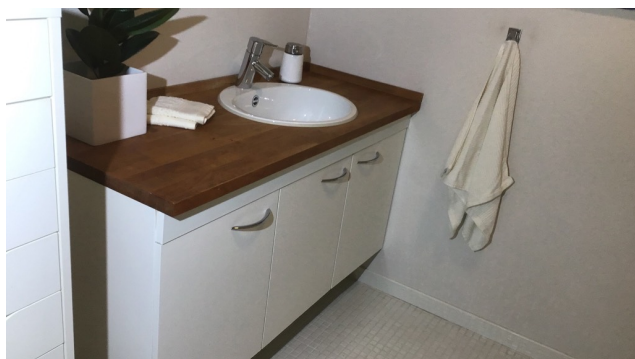
Det er montert baderomsinnredning med nedfelt vask, toalett, dusjkabinett med normal slitasje ut i fra alder

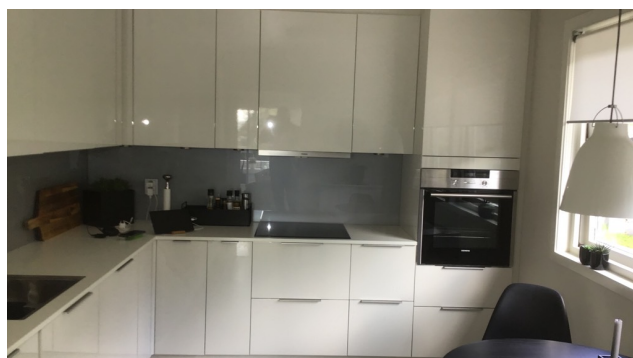
Det ble registrert komfyrvakt på kjøkkenet.  
Kjøkkenet har normal slitasje alder tatt i betrakt

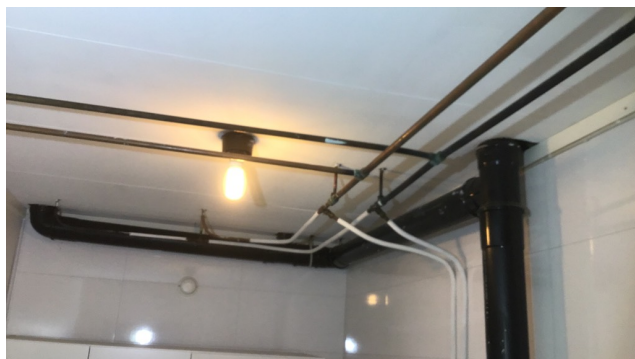
- Det er ikke behov for utbedringstiltak siden anlegget fungerer i dag, men ut ifra alder kan skader plutselig oppstå på eldre anlegg.

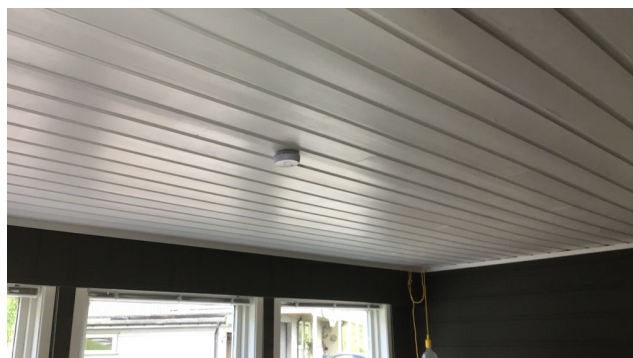
Brannslukningsapparat er montert i bod i kjeller  
Røkvvarslerer er plassert i himling i 1 etg og kjeller

1. Er det mangler for brannslukningsutstyr i boligen iht. forskriftskrav på søknadstidspunktet, men minst Byggeforskrift 1985?  
**Nei**
2. Er det skader på brannslukningsutstyr eller er apparatet eldre enn 10 år?  
**Nei**
3. Er det mangler på røykvarsler i boligen iht. forskriftskrav på søknadstidspunktet, men minst Byggeforskrift 1985?  
**Nei**
4. Er det skader på røykvarslerer?  
**Nei**

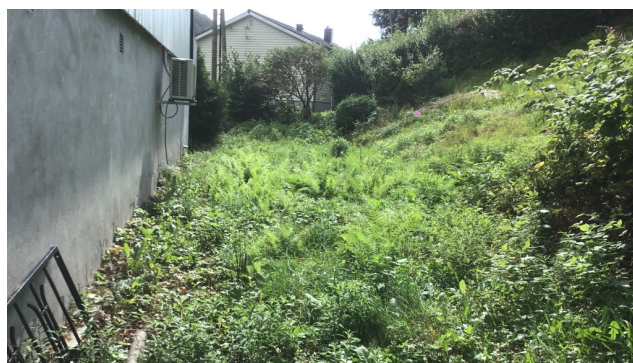
Terrengforhold og overvann (fra regn/snøsmelting mm) må holdes under oppsyn.

Terreng justering må vurderes ved evt terreng arbeid, eller utbedring/fornyning av drenerings løsninger rundt boligen
