Batteriveien sør 18, 4580 LYNGDAL

**Lyngdal sentrum - Familievennlig  
enebolig med attraktiv  
beliggenhet i etablert og sentralt  
felt!**

| Tilstandsrapport ..... | 49 |

Befaringsdato: 08.08.2025

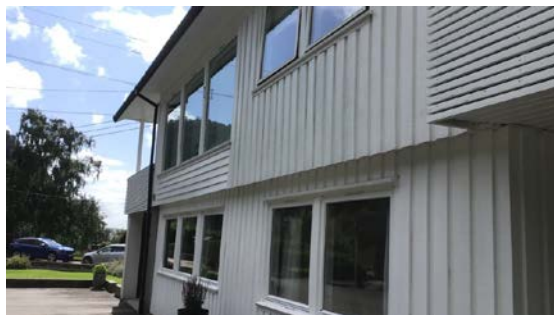
Fukt i nedkant kledning

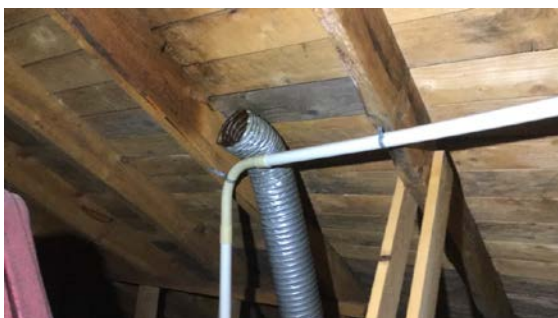
Lufttekanal avsluttes under tak

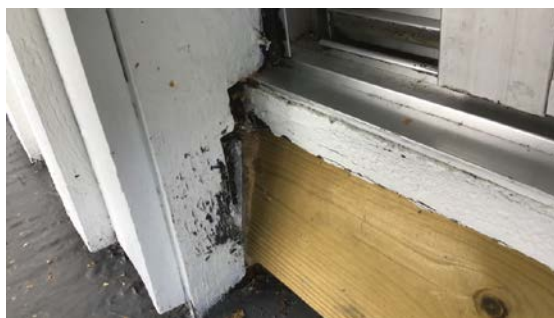
Utettheter i nedkant skyvedør

- Tiltak:
- Det må gjøres tiltak på skyvedør med justering av dør, bytting av lås og montering av beslag i underkant.
- Det må gjøres tiltak i utettheter i nedkant skyvedør på begge sider.
- Kjellerdør til garasjen må byttes til godkjent dør etter teknisk forskrift

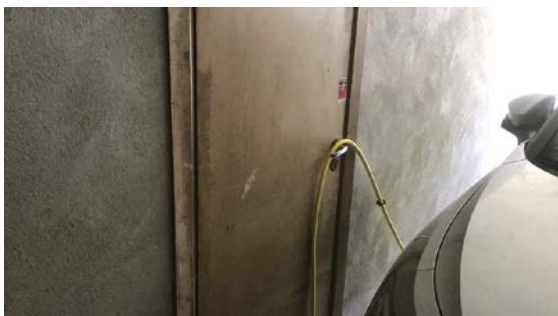
Enkel kjellerdør til garasjen

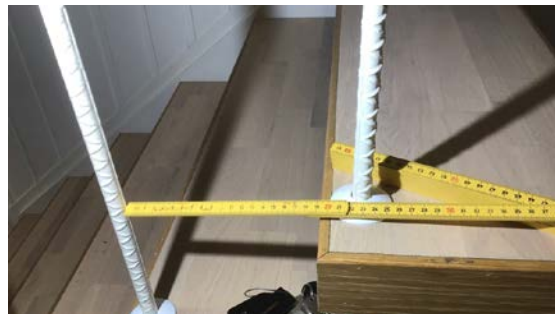
Åpningene i rekkverket er 22cm

- Håndløper må monteres på vegg for å tilfredsstille krav på byggetidspunktet.
- Åpninger er såpass store at det ut ifra sikkerhetsmessige forhold anbefales å lage mindre åpninger.
