# Tilstandsrapport

Boligbygg med flere boenheter

Lenahaug 15 , 2850 LENA

Befaringsdato: 15.01.2026

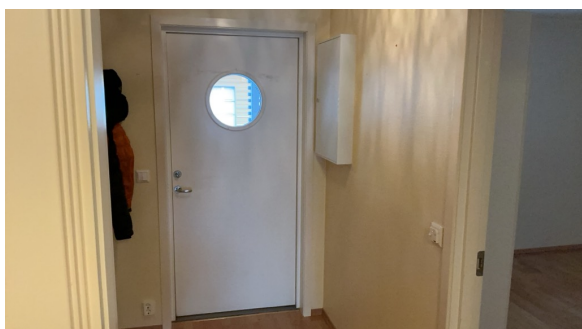
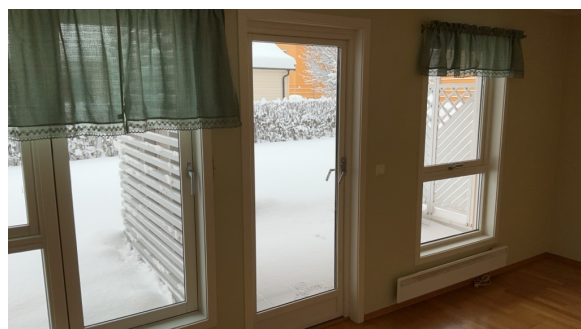
Hovedytterdør: Malt med 3-lags energiglass.

Balkongdør: Malt med 2-lags energiglass.

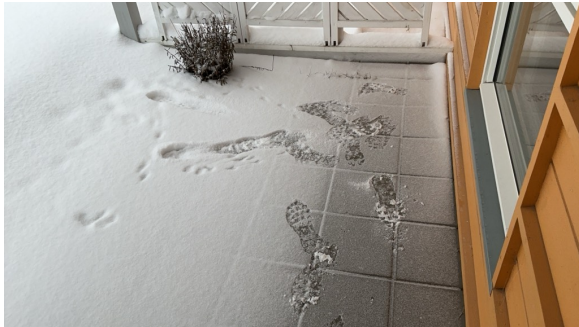
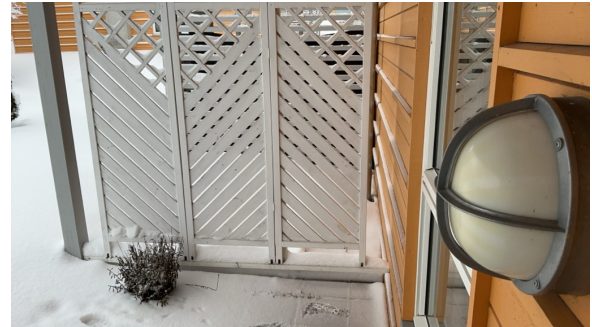
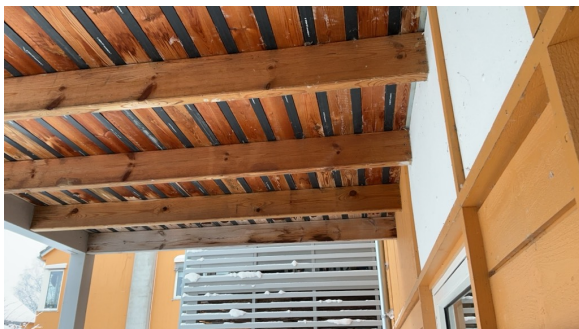
## TG 1 Balkonger, terrasser og rom under balkonger

Overbygd veranda med utgang fra stue: Platting direkte på grunn, utført i betongheller. Tak utført i trekonstruksjoner og stål. Levegg i treverk.

Overbygd inngangsparti: Platting direkte på grunn, utført i betongheller. Tak utført i trekonstruksjoner og stål. Levegg i treverk.

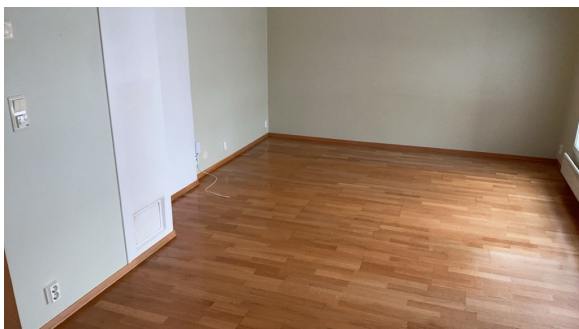
### TG 1 Overflater

Himling: Malte glatte plater.

Gulv: Parkett. Det kan være enkelte skader/slitasjer som betraktes som mindre overflateskader. Slike skader blir ikke spesifisert, vurdert eller bemerket.

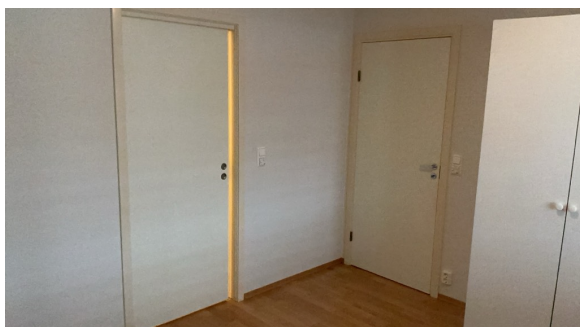
## TG 1 Innvendige dører

Malte glatte innvendige dører.

Justeringer må kunne påregnes på tredører som kan bevege seg gjennom ulike årstider. Enkelte sår/merker må påregnes ( normal bruksslitasje)

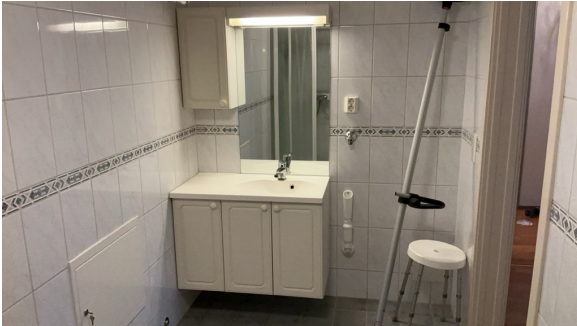
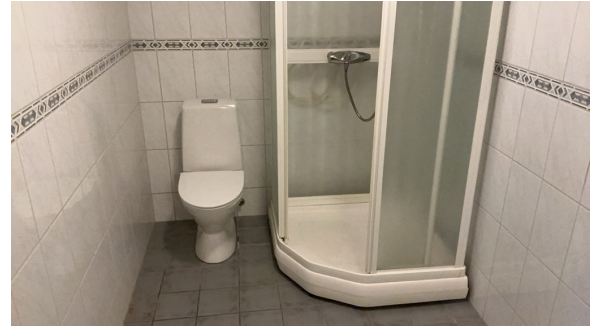
Baderomsinnredning med profilerte fronter. Heldekkende servant med ett-greps blandebatteri. Speil over med tilhørende belysning. Dujskabinett. Gulvmontert toalett. Opplegg/plass til vaskemaskin.

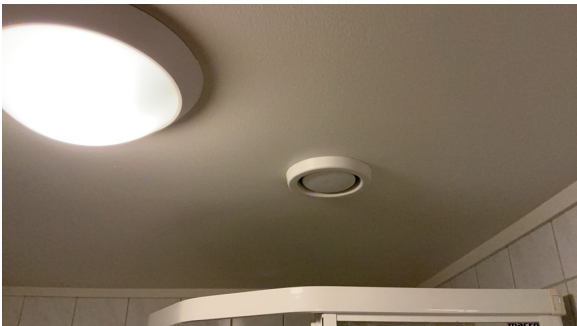
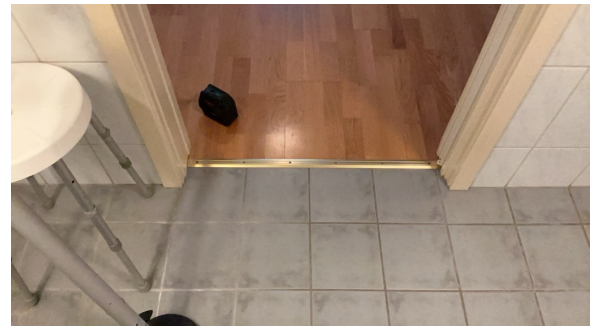
### TG 1 Ventilasjon

Mekanisk avtrekk. Ventil i himling. Tilluft i dør.

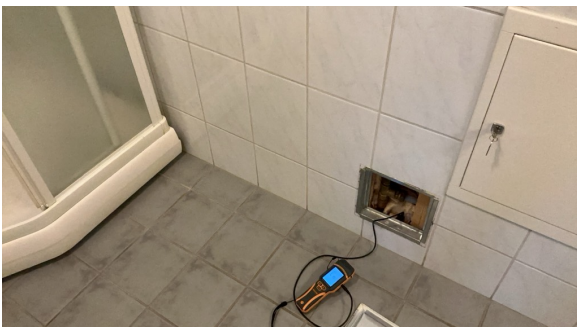
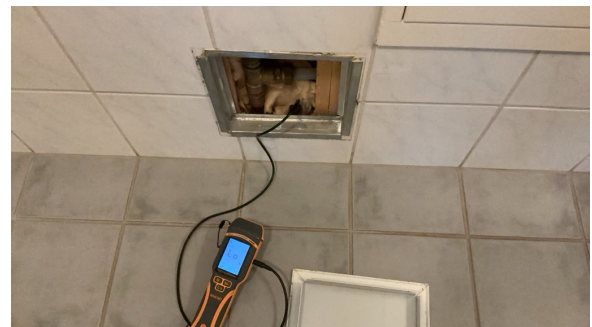
### TG 0 Tilliggende konstruksjoner våtrom

Fuktsøk i inspeksjonsluke i vegg ved siden av dusjsone. Det ble ikke påvist unormale forhold.

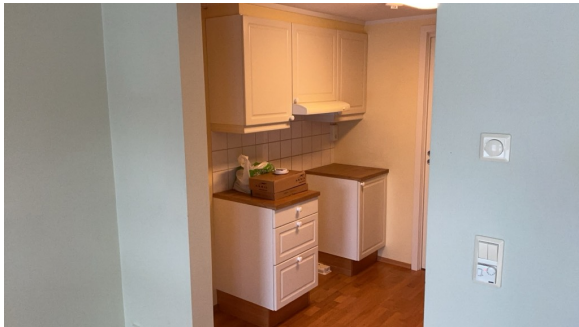
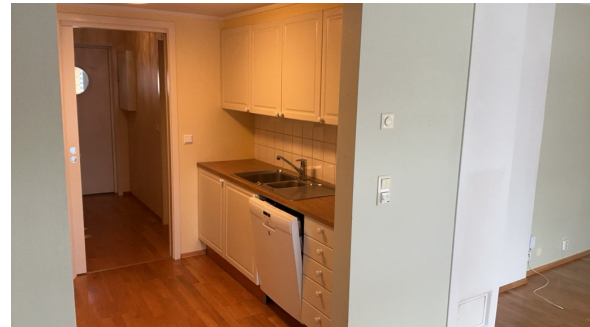
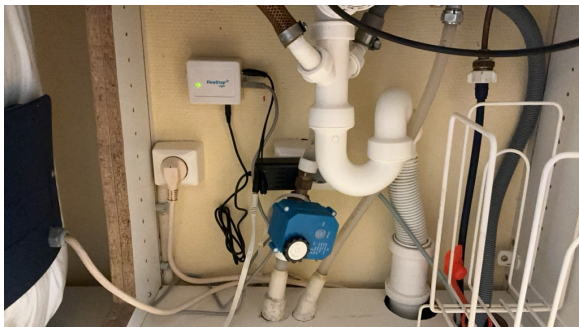
## ETASJE > KJØKKEN

Kjøkken med profilerte fronter. Laminerte benkeplater. Fliser mellom benk og overskap. Oppvaskum i rustfritt stål med ett-greps blandebatteri. Avsatt

plass til komfyr og kjøleskap. Integrert oppvaskmaskin. Det er montert vannstoppesystem. Det er normalt at innredninger og fronter kan være/er utsatt for slitasje. Det kan derfor være enkelte skader/slitasjer som betraktes som mindre overflateskader. Slike skader blir derfor ikke spesifisert, vurdert eller bemerket.

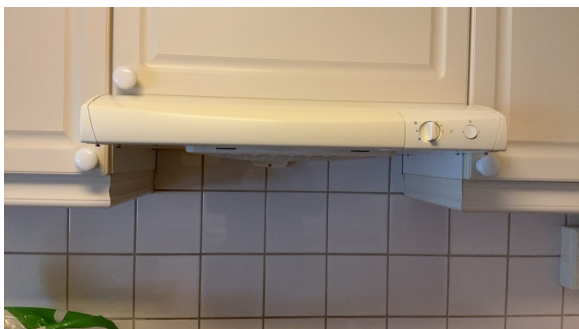
### TG 1 Avtrekk

Kjøkkenventilator med avtrekk ut.
