Tilstandsrapport

Enebolig

Veldreløkka 90, 3267 LARVIK

Rapportdato: 19.12.2024

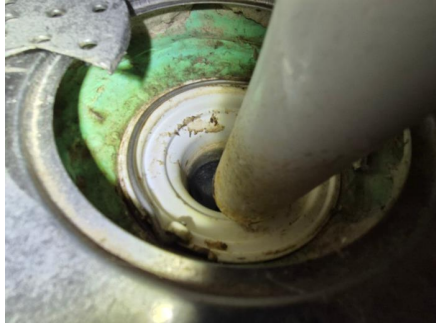
UNDERETASJE > BAD

Det er synlig membran i sluk og dokumentasjon ligger i at det er utført ferdigattest og under denne prosess må det foreligge kontrollerklæring, for at ferdigattest kan utstedes.

TG 1 Sanitærutstyr og innredning

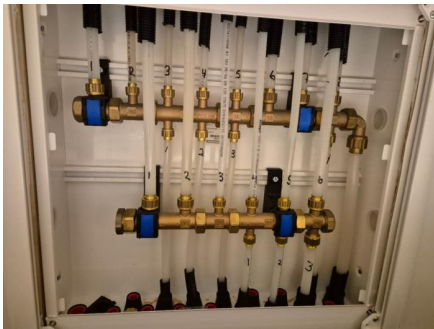
Innvendige røropplegg består av kobber og plastrør (rør i rør), og det er besiktiget i rørfordelerskap, plassert i garderobeskap på hovedsoverom med lekkasjevannsrør og siklemikk montert på bad.
Stoppekran plassert i bod/teknisk rom.

Sanitærinstallasjonene fungerte normalt ved befaring. Vvs anlegget er ellers ikke kontrollert for feil eller mangler under befaring.
Det er på generelt grunnlag anbefalt at vvs røropplegg regelmessig ettersees / kontroll av rørlegger.
