Enebolig
Finnbråta 27
2080 Eidsvoll

Boligens tekniske tilstand:

Dato: 07/11/2024

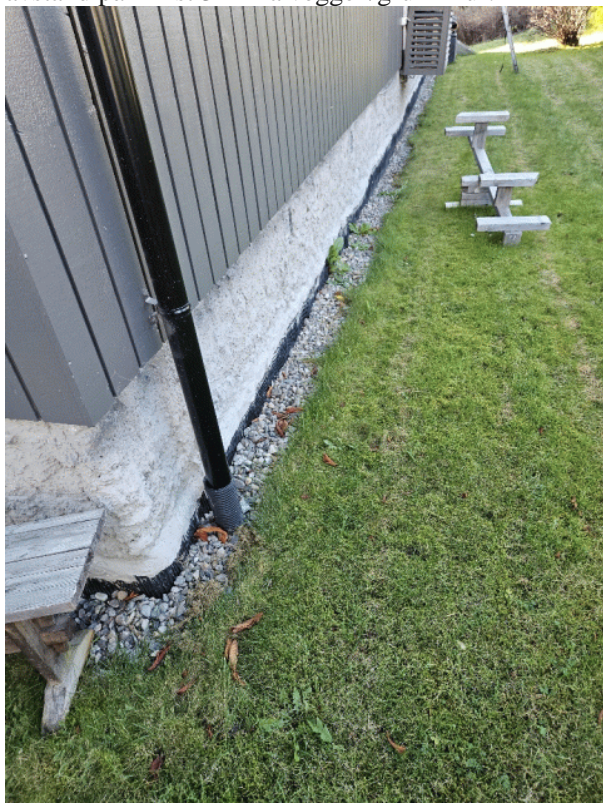
Det er viktig at terrenget har hellingsgrad ut fra grunnmuren. Overflatevann skal hurtigst mulig vekk for å unngå unødige fuktbelastninger på utvendig fuktsikring og drenering.

Merknader: Overflatevann skal ikke renne mot vegg/grunnmur. Fallet ut fra bygningen skal være minimum 1:50 i en avstand på minst 3 m fra veggen/grunnmur.

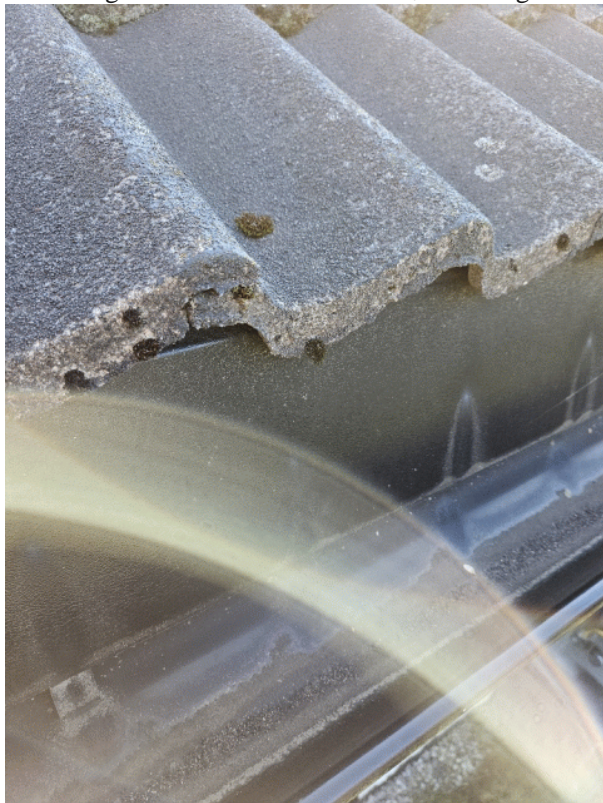
TG 2 4.2 Undertak, lekter og yttertekking (taktekkingen)

Undertaket antas å være i fra byggeåret.
