Finnbråta 27, 2080 EIDSVOLL

**Enebolig i barnevennlig  
boligområde. Solrikt tomt med  
garasje, hage og flotte uteplasser.**

Enebolig  
Finnbråta 27  
2080 Eidsvoll

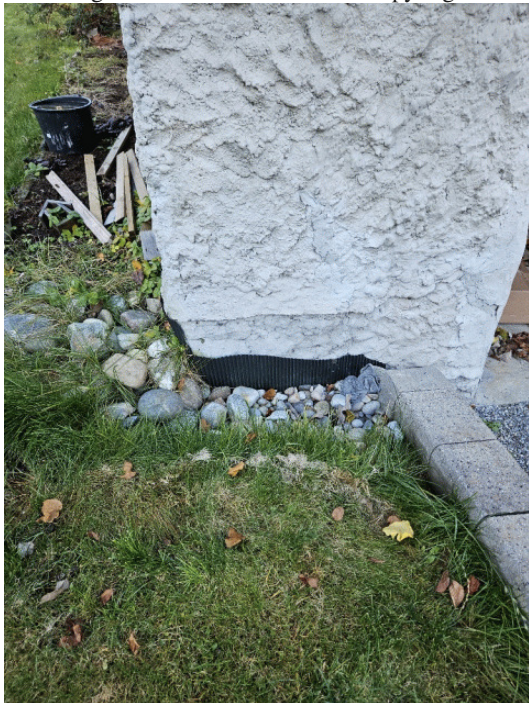
Det er synlig setningsprekker og riss på grunnmur på alle sider av eneboligen. TG2

Det ble fuktsøkt noe forhøyde fuktverdier i gulv på vaskerom og i garderoben i underetasje, dette er en indikasjon at det ikke ligger tettesjikt (plast) til grunn under fundament. TG2 Se også punkt 9.1 - 9.1.3.

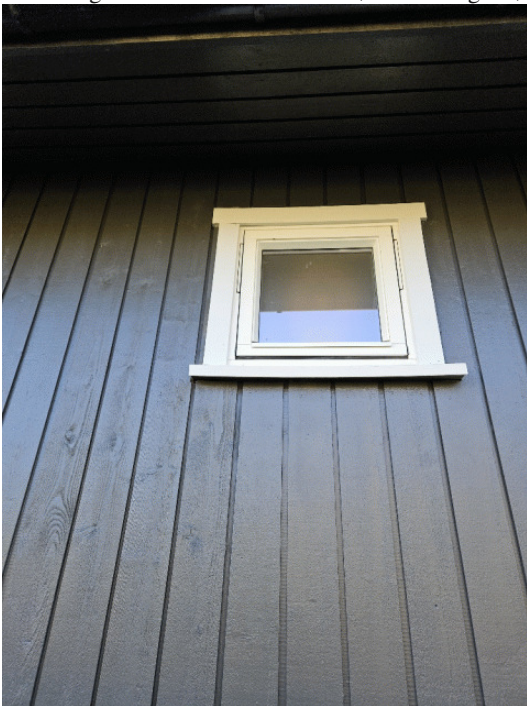
Det er påvist skader, sprekker og råteskade på kledningen.

Ytterkledningen fremstår i grei stand med noe tørrsprekker og ytterkledningen har passert mer enn halvparten av sin forventet levetid. TG2

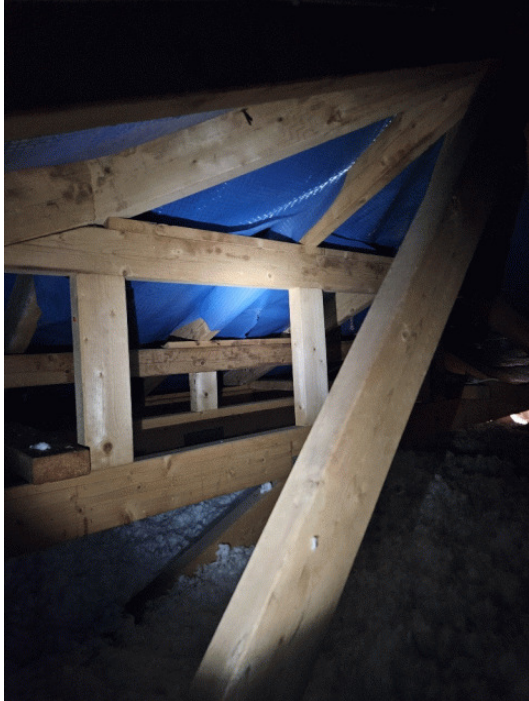
Det er noe fukt merker og skadet dampsperre mot gavlside og baksiden av undertaket. TG2

Skorsteinen er fra byggeår og brannmur har en liten riss/sprekker bak peisovn i stue 1.etasje. TG2

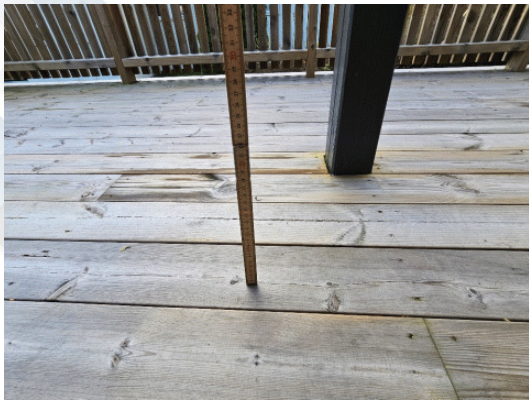
Det ble målt høye fuktverdier på omramming mellom trapp og terrassen. TG2

Bjelkelaget under terrassen har stedvis fuktskjolder. TG2

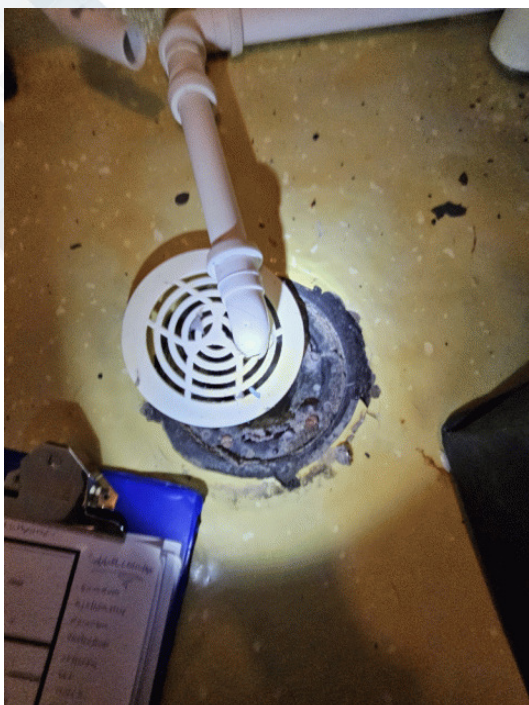
Det er skade på belegget under vaskemaskin og belegget har passert mer enn sin forventet levetid. TG3
