Tilstandsrapport

📍 Disenvegen 5A , 2318 HAMAR

Oppdragsnr.: 22651-1032

Boligbygg med flere boenheter - Byggeår: 1953

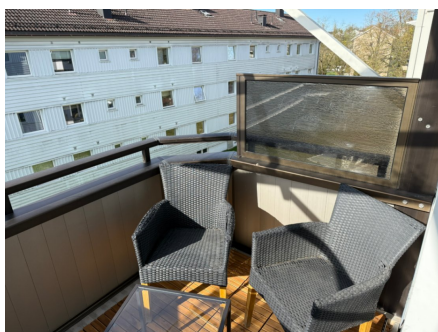
Utgang fra stue til sørvendt balkong med takoverbygg på 5 m². Balkong i metallkonstruksjoner med rekkverk av metall. Gulvflater av metall er belagt med systemgulv.

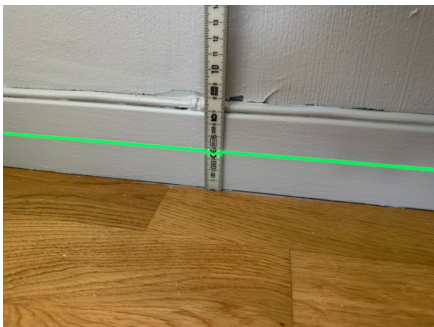
Kontroll av etasjeskille utføres med nivelleringslaser. Det tas stikkprøver i to retninger i minst to rom per etasje der det lar seg gjøre. Ingen vesentlige avvik ble registrert. Målt lokalt avvik er <10mm og totalt avvik <15 mm pr. rom.
