# Tilstandsrapport

ENEBOLIG OVER 2 PLAN MED TERRASSE OG  
CARPORT

Skausnaret 7 C, 1262 OSLO

Befaringsdato: 12.08.2025

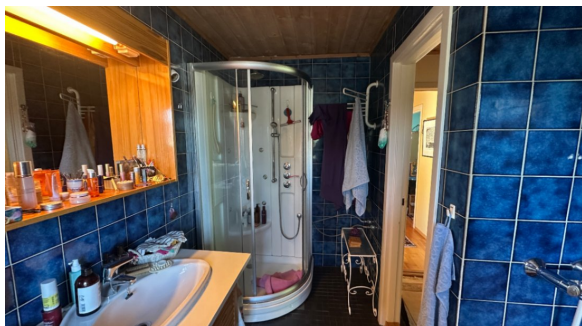
## 1. ETASJE > BAD

### TG 1 Tilliggende konstruksjoner våtrom

Det påpekes likevel at det kan være symptomer som ikke er synlig før man evt. moderniserer baderommet og gjør inngrep i konstruksjoner.

Det ble i tillegg, rutinemessig søkt etter fukt i dusjonens vegger med fuktindikator (Protimeter SM) på befaringen, og det var ingen indikasjoner på fukt. Fuktsøk gir kun en indikasjon og må ikke oppfattes som en garanti for baderommet. Gulv måles ikke.

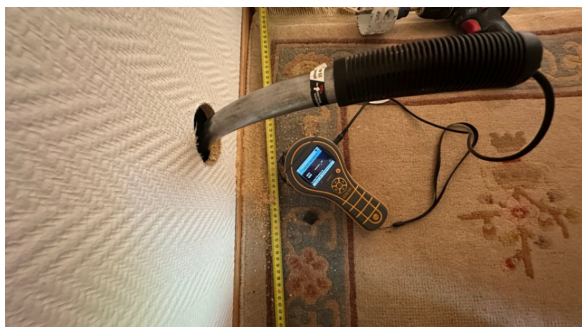
## UNDERETASJE > BAD

### TG 3 Generell

Utbedring vurderes som naturlig å gjennomføre i forbindelse med en fremtidig modernisering av badet. Det ble ellers ikke registrert øvrige symptomer fukt, på befaringsdagen.
