# Tilstandsrapport

ENEBOLIG OVER 2 PLAN MED TERRASSE OG  
CARPORT

Skausnaret 7 C, 1262 OSLO

# gnr. 190, bnr. 497

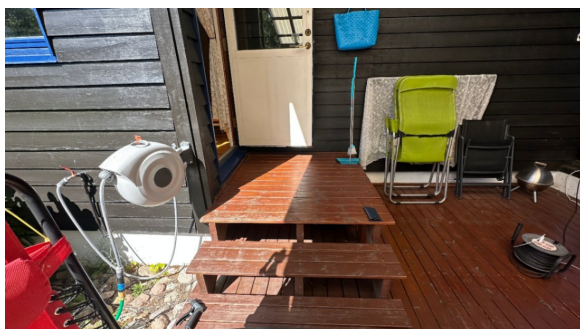
Konsekvens - Rekkverket tilfredsstiller ikke dagens sikkerhetskrav, og det foreligger fallrisiko.

Tiltak - montering av rekkverk og oppretting av trapper må til for å lukke avviket.

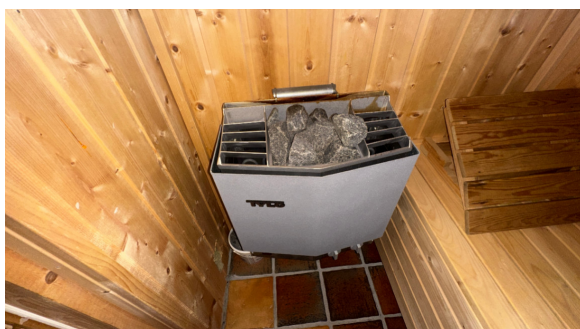
Konsekvens: Begrenset lufting kan over tid gi oppfukning i kledning og tilstøtende konstruksjoner, med risiko for misfarging/mugg. Gulv mot grunn reduserer spredningsomfanget, men eliminerer ikke risikoen for lokale fuktskader.

Konstruksjonen er ikke funksjonstestet. Eier opplyser at anlegget fungerer som tiltenkt.  
Det anbefales videre undersøkelser, og anlegget bør kontrolleres av kvalifisert fagperson før eventuell bruk.

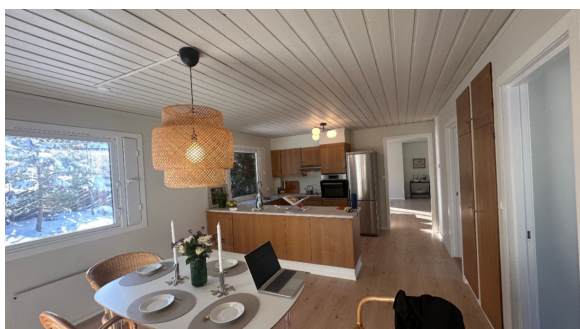
Det ble rutinemessig søkt etter fukt på typisk fuktutsatte steder med fuktindikator (Protimeter SM) på befaringen og det var ingen indikasjoner på fukt.

Det er registrert normal og forventet bruksslitasje på kjøkkenet, med merker og riper som er typiske for alderen og bruken.  
Tilstandsgrad satt ut fra helhetlig vurdering av rommet og innredning, hvor bruksfunksjonen ikke er nedsatt.
