# Stor familiebolig i attraktiv avskjermet gate – Solrik hage og terrasser – Carport m/lader

# Tilstandsrapport

Befaringsdato: 24.02.2026

## ENEBOLIG OVER 2 PLAN MED TERRASSE OG CARPORT

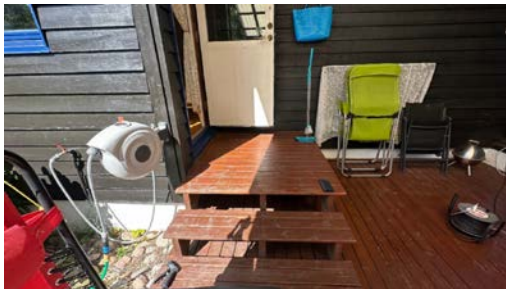
Konsekvens - Rekkverket tilfredsstiller ikke dagens sikkerhetskrav, og det foreligger fallrisiko.

Tiltak - montering av rekkverk og oppretting av trapper må til for å lukke avviket.

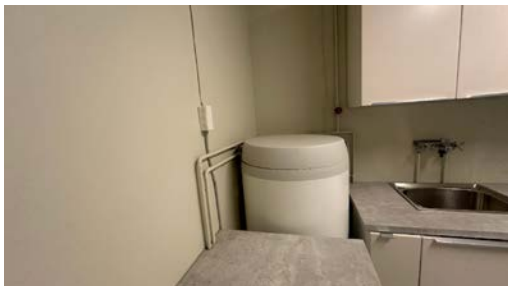
Berederen er tilknyttet strømmettet med fast koblingsboks.

Tilstandsgrad er satt ut fra en helhetlig vurdering samt alder på bereder.
