Tilstandsrapport

📍 Skogduevegen 24 , 2032 MAURA

gnr. 147, bnr. 151

Rapportdato: 28.04.2026

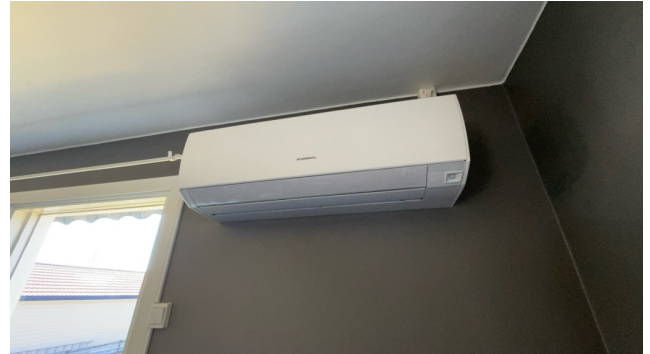
Varmepumpe fra 2022. Varmepumpe fremstår med tiltenkt funksjon og vurdert opp mot alder. Jevnlig service er anbefalt for god ivaretagelse. Ev.t kommende vedlikehold tilfaller ny eier.

Årstall: 2022 Kilde: Produksjonsår på produkt
