Skogduevegen 24, 2032 MAURA

**Lys & romslig enebolig |
Opparbeidet hage & dobbelgarasje

Tilstandsrapport

Befaringsdato: 20.04.2026

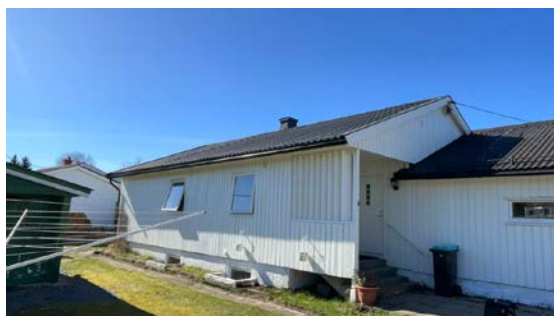
Besiktigelse av taktekke.

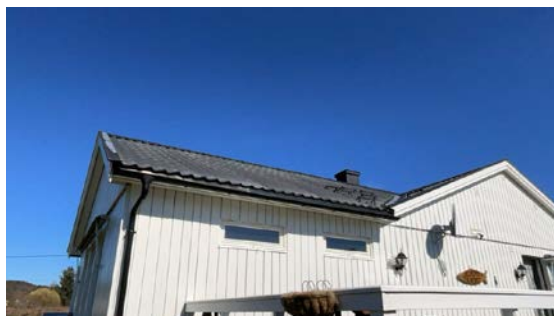
Besiktigelse av taktekke.

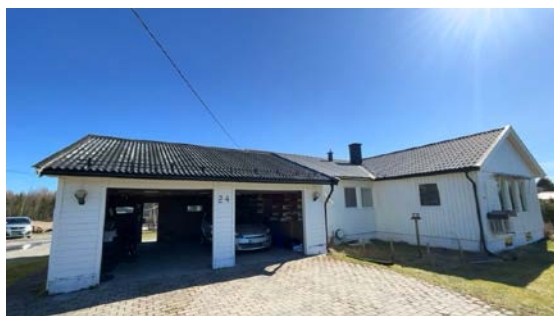
Besiktigelse av taktekke.

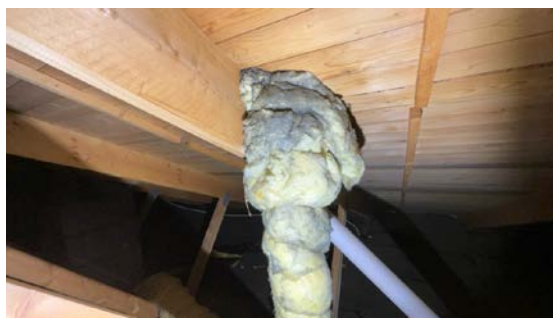
Kontroll rundt rørgjennomføringer.

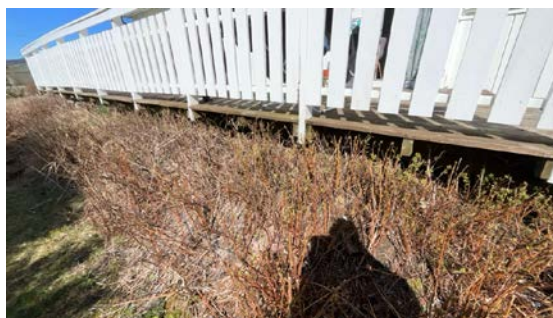
Justering/oppretting av terrassen er normal å forventet på sikt med tanke på størrelse og vekt. Utbedringer av fundamenter er også påregnelig. Pris må innhentes for faktiske kostnader.

Kontroll av fundament.

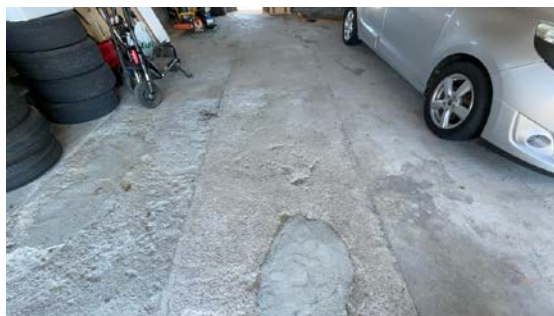
Synlig elde og slitasje.

Lokale utbedringer, vedlikehold og stedvis utskiftinger er påregnelig og tilfaller ny eier.

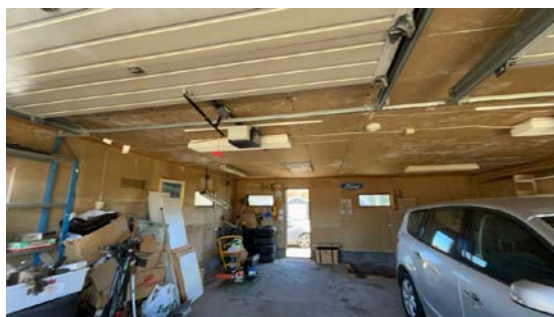
Synlig elde og slitasje.

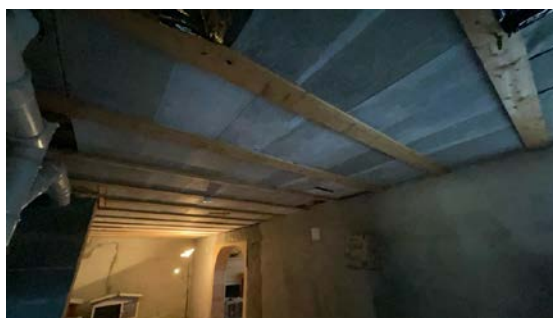
Synlige eternittplater i himling i kjeller.

Fjerning av eternittplater er anbefalt og tilfaller ny eier. Det gjøres oppmerksom på gitt rettingslinjer vedrørende fjerning av slike plater da det er kategorisert under spesialavfall. Bruk av saneringsfirma for øvrig er å anbefale.
