Skogduevegen 24, 2032 MAURA

**Lys & romslig enebolig |
Opparbeidet hage & dobbelgarasje

Tilstandsrapport

Befaringsdato: 20.04.2026

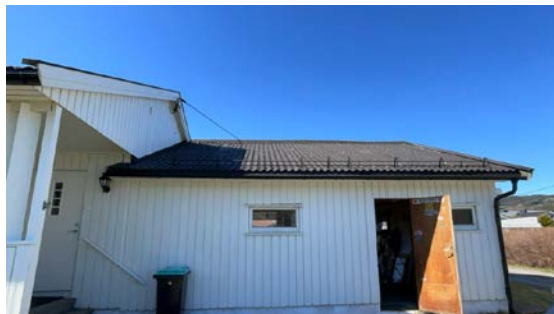
Besiktigelse av taktekke.

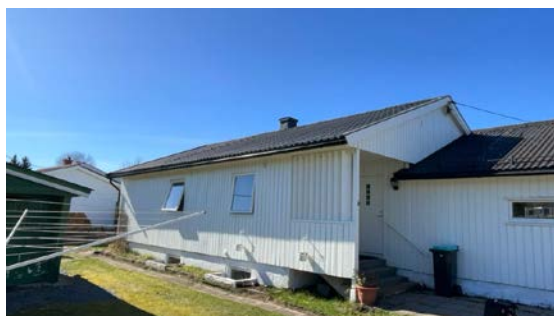
Besiktigelse av taktekke.

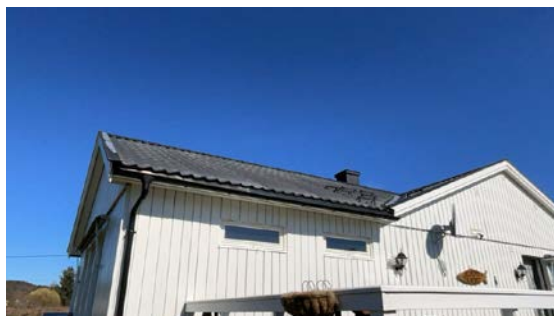
Besiktigelse av taktekke.

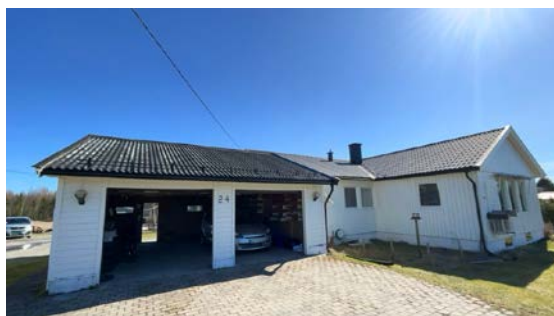
Besiktigelse av taktekke.

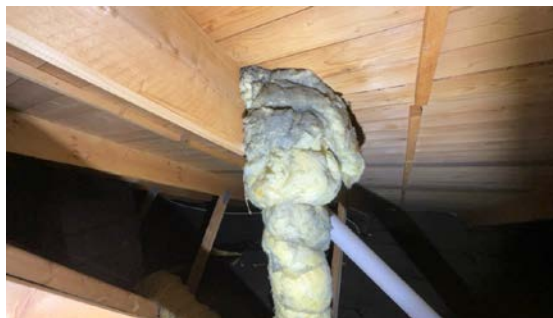
Kontroll rundt rørgjennomføringer.

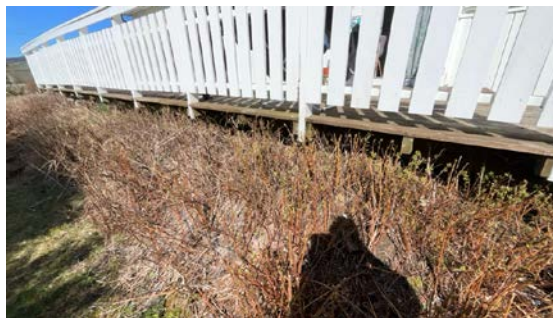
Justering/oppretting av terrassen er normal å forventet på sikt med tanke på størrelse og vekt. Utbedringer av fundamenter er også påregnelig. Pris må innhentes for faktiske kostnader.

Kontroll av fundament.

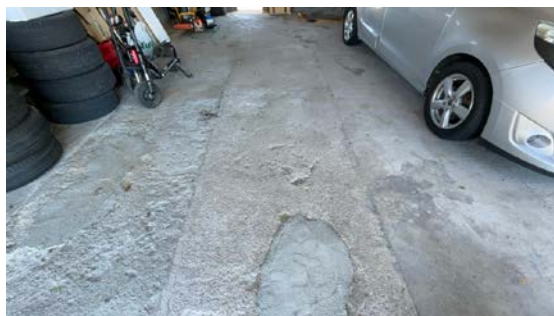
Synlig elde og slitasje.

Lokale utbedringer, vedlikehold og stedvis utskiftinger er påregnelig og tilfaller ny eier.

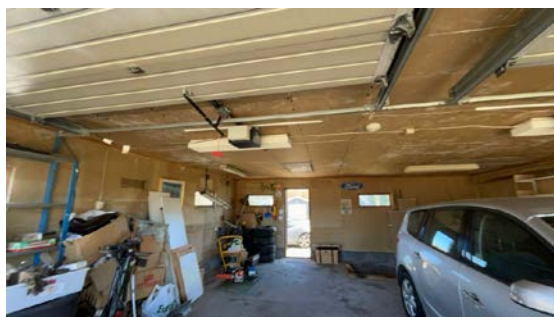
Synlig elde og slitasje.

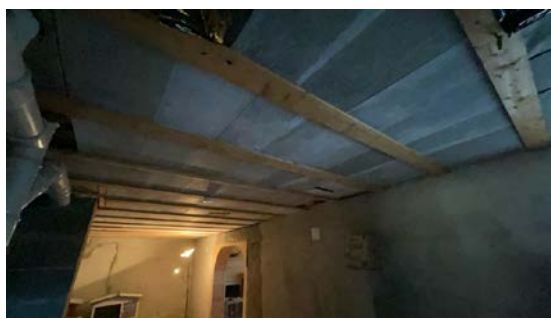
Synlige eternittplater i himling i kjeller.

Fjerning av eternittplater er anbefalt og tilfaller ny eier. Det gjøres oppmerksom på gitt rettingslinjer vedrørende fjerning av slike plater da det er kategorisert under spesialavfall. Bruk av saneringsfirma for øvrig er å anbefale.
