# Tilstandsrapport

📍 Bruraleite 7 A, 4331 ÅLGÅRD

# gnr. 9, bnr. 183

Rapportdato: 09.05.2025

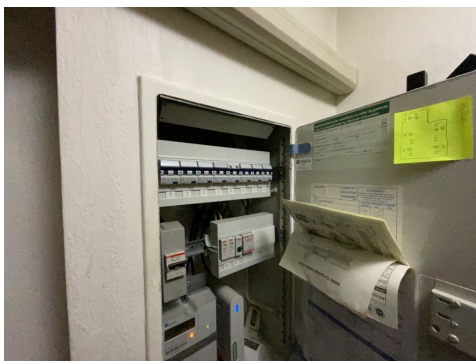
**Ja** Med grunnlag i alder samt påviste avvik, anbefales det en utvidet kontroll av det elektriske anlegget i forbindelse med eierskifte. Det gjøres oppmerksom på at kostnadsestimat er satt med grunnlag i kontroll av anlegget, og det ved kontroll vil kunne fremkomme avvik som krever tiltak og igjen vil kunne føre til økte kostnader utover estimat.

Sikringsskap.

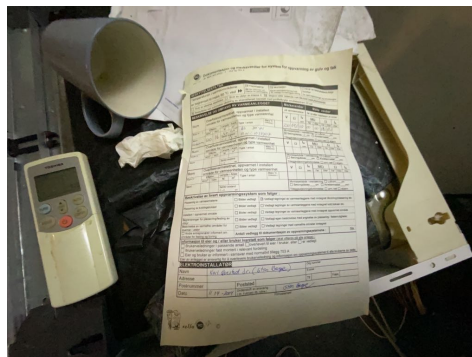
Samsvarserklæring.
