Bruraleite 7A, 4331 ÅLGÅRD

## **Innholdsrikt rekkehus - Garasje Renoveringsobjekt**

# Tilstandsrapport

Befaringsdato: 29.04.2025

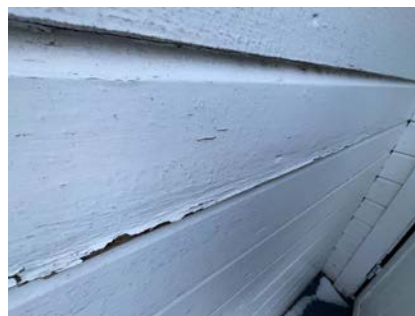
- Utvendig kledning bærer preg av alder og værslitasje på de mest utsatte steder.
- Lokalisert råteskader i kledning på vegg ved balkong.
- Råteskader i kledning på vegg ved inngangsparti.

Råte i kledning på vegg ved balkong.

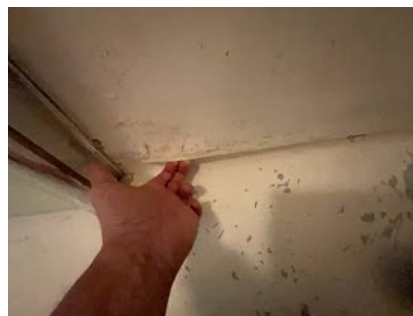
Belegg på vegger i dusjnise er løst i nedre ende.

- Det bør utføres tiltak med belegg på vegg i dusjnise. Slik det fremstår nå er det utett og fare for at fukt kan trekke opp bak belegg.

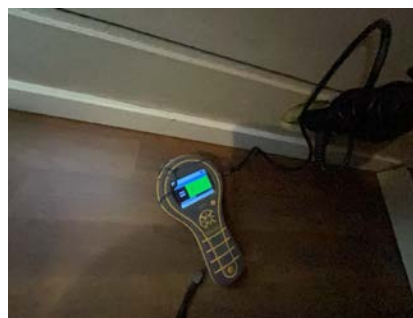
Hulltaking er foretatt i vegg fra tilstøtende bod, uten å påvise unormale forhold. Hulltaking er ikke foretatt i våtsone for dusj eller innredning grunnet manglende tilkomst, og det er av den grunn valgt hulltaking i alternativ vegg da gulvet i sin helhet defineres som våtsone.

Hulltaking er foretatt i vegg fra tilstøtende bod.

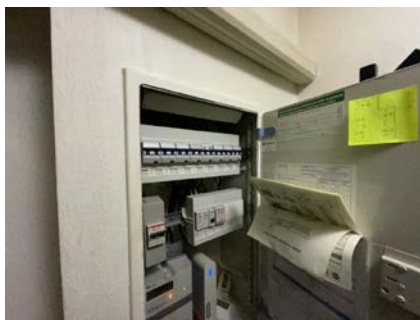
Sikringsskap.

Ja Med grunnlag i alder samt påviste avvik, anbefales det en utvidet kontroll av det elektriske anlegget i forbindelse med eierskifte. Det gjøres oppmerksom på at kostnadsestimat er satt med grunnlag i kontroll av anlegget, og det ved kontroll vil kunne fremkomme avvik som krever tiltak og igjen vil kunne føre til økte kostnader utover estimat.
