# Mysen- Smakfull og innholdsrik bolig, bl.a 4 soverom. Flott uteområde, med stor veranda.

# Tilstandsrapport

Befaringsdato: 03.03.2026

Rapportdato: 09.03.2026

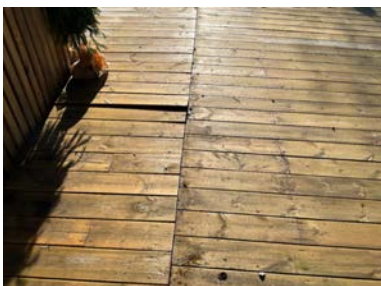
Avvik: • Konstruksjonene har skjevheter.

- Det er påvist skjevheter i terrasse/veranda, sannsynligvis som følge av utilstrekkelig eller mangelfullt grunnarbeid og fundamentering.

- Andre tiltak:
- For å rette opp skjevhetene bør grunnarbeidet og fundamentering vurderes og eventuelt forbedres for å hindre videre setninger. Dersom tiltak ikke utføres, kan skjevhetene forverres over tid.

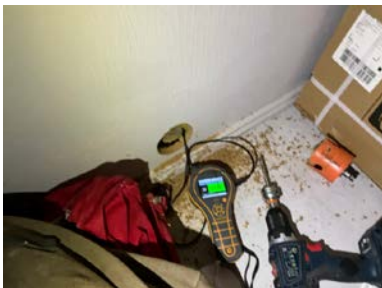
Avvik: • Det er påvist indikasjoner på noe fuktgjennomtrenging inn i kjellermur.

- Takstmannen gjorde fuktsøk direkte på grunnmursvegger ved hjelp av ett Protimeter, påvist unormale verdier. Påvist noe tegn på salt-/kalkutslag på vegger. Saltutslag dannes når fuktighet kommer igjennom mur og krystalliseres på innsiden av kjellermurvegg.

- Det påviste fuktnivået tilsier at konstruksjonen bør følges opp jevnlig. Ved tegn til økning i fukt eller synlige endringer, bør det gjennomføres ytterligere undersøkelser for å vurdere behovet for tiltak.

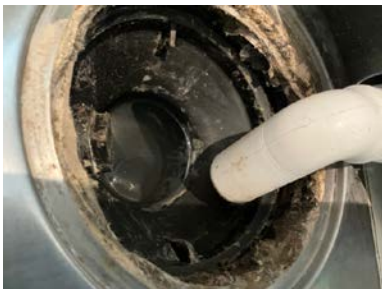
Avvik: • Det er mulighet for at det kan forekomme vannlekkasje på våtrommet hvor vann ikke vil gå til sluk.

- Takstmannen har foretatt kontroll av fallforhold på våtrommet ved hjelp av en punktlaser. Målt ca. 25 mm fra ferdig overflate gulv ved dør til overkant sluk. Tettesjikt er ikke synlig ved dør og det kan derfor ikke verifiseres at tettesjikt er avsluttet 25 mm over topp slukrist. Ellers vil ikke lekkasjvann/bruksvann ledes mot sluk fra alle deler av rommet.

- Kostnadsestimat er kun for etablering av nytt tettesjikt og sluk og ikke for renovering av våtrom. Utbedring/etablering av tettesjikt er ofte dyrt og ikke økonomisk rasjonelt som et enkeltstående tiltak, og bør sees i sammenheng med totalrenovering av våtrom. Dette medfører høyere kostnadsestimat.

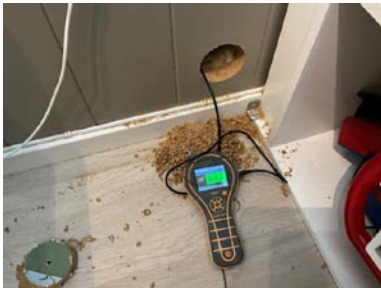
Hulltaking er foretatt, uten å påvise unormale forhold. Hulltaking er foretatt i soverom. Fuktkvotemåling (vekt%) i konstruksjonen ble målt til 6.

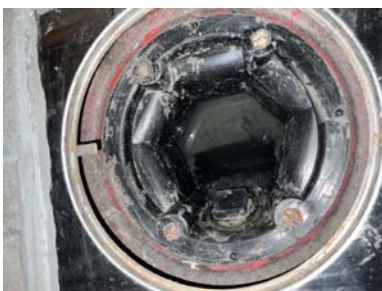
- Sluket og membran/tettesjikt bør skiftes ut for å sikre tilfredsstillende fuktsikring av våtrommet.
- Konsekvensen av manglende eller utilstrekkelig membran/tettesjikt og sluk med oppbrukt brukstid er økt risiko for vannlekkasjer og fuktskader i tilstøtende konstruksjoner, noe som kan medføre omfattende reparasjonsbehov og redusert levetid for våtrommet.
- Kostnadsestimat er kun for etablering av nytt tettesjikt og sluk og ikke for renovering av våtrom. Utbedring/etablering av tettesjikt er ofte dyrt og ikke økonomisk rasjonelt som et enkeltstående tiltak, og bør sees i sammenheng med totalrenovering av våtrom. Dette medfører høyere kostnadsestimat.

**Kostnadsestimat: 20 000 - 100 000**

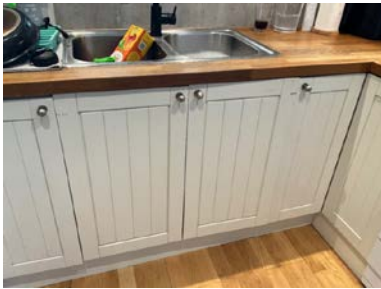
Kjøkken med åpen løsning samt plass til spisegruppe. Innredningen er fra 2010, og har profilerte fronter og benkeplate i tre. Kjøkkenet er utstyrt med integrert mikrobølgeovn. Det er opplegg og plass til oppvaskmaskin i innredningen. Kjøkkenvasken av rustfritt stål, er nedsenket i benkeplaten og inneholder vaske- og skyllekum. Det er montert fuktbestandige plater på veggen mellom skapene.

- Kjøkkenet viser tegn til normal slitasje, og det er påvist enkelte skader i overflatene. Skadene er imidlertid ikke mer omfattende enn det man kan forvente, gitt kjøkkenets alder, og innredningen fungerer fortsatt tilfredsstillende.
