# Tilstandsrapport

Enebolig

Stølsmyrvegen 43 , 5542 KARMSUND

Befaringsdato: 30.10.2025

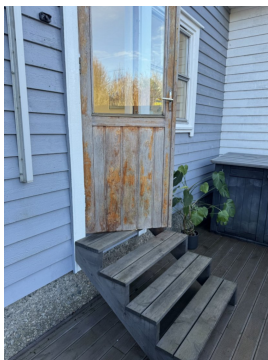
Generelt bør det påregnes jevnlig vedlikehold av utvendige dører for å forhindre ytterligere forringelse og redusere risiko for råte og skader på karm og dørblad.

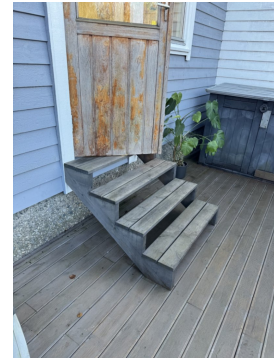
## ! TG 2 Balkonger, terrasser og rom under balkonger

Terrasse i tre med spaltegulv vendt mot nord. Altan mot sør er tekket med underliggende PVC-duk og har et ovenpåliggende spaltegulv i tre.

Det bør monteres rekkverk i trappen for å ivareta sikkerheten, da fravær av rekkverk ved høydeforskjeller over 0,5 meter øker risikoen for fall og personskafe.

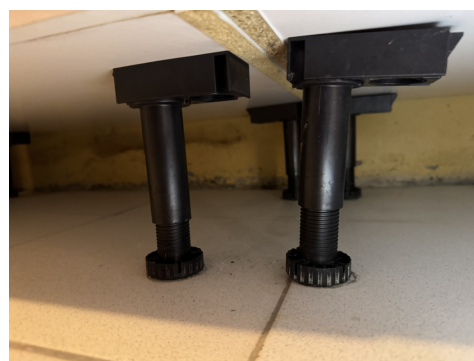
Det er åpne murvegger mot terreng nært i sin helhet. Det er ingen tegn til graverende avvik, men det noen mindre tegn til saltutslag i nedre del som er tegn på at det er noe fuktvandring i muren/elementene.

Det anbefales å overvåke utviklingen av saltutslag og fukt i muren over tid, samt vurdere tiltak dersom omfanget øker.

Konsekvensen av manglende oppfølging kan være økt risiko for fuktskader og forringelse av murkonstruksjonen.

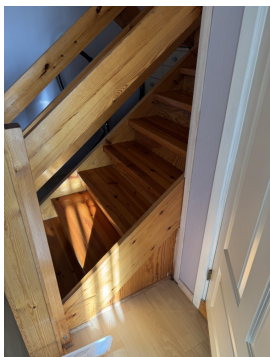
## ! TG 2 Innvendige trapper

Innvendig trapp i tre fra byggeåret.

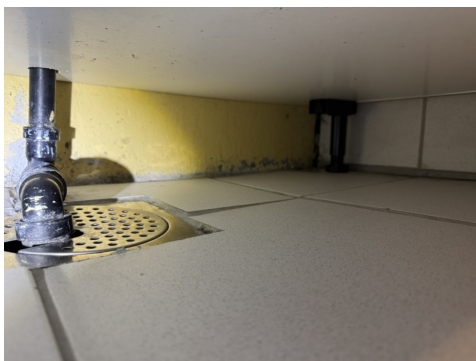
Det anbefales også å vurdere utskifting av sluk dersom det nærmer seg slutten av forventet levetid, for å redusere risikoen for lekkasjer ytterligere.

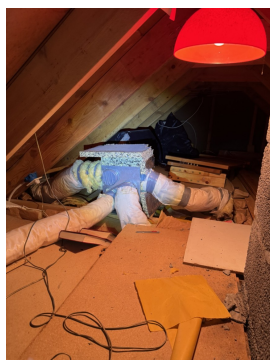
Boligen er kun naturlig ventilert som var normalt for oppføringsstidspunktet.

Mekanisk ventilerte våtrom og kjøkken.
