Tilstandsrapport

Enebolig

Drangedalsveien 441 , 3766 SANNIDAL

Befaringsdato: 19.03.2026

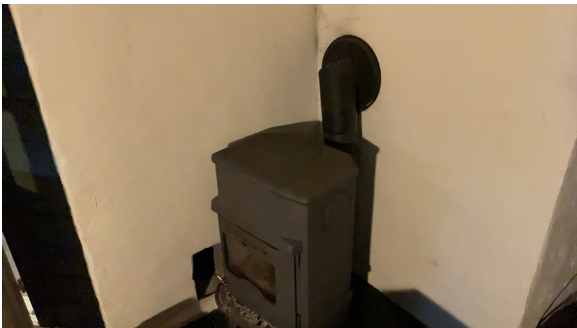
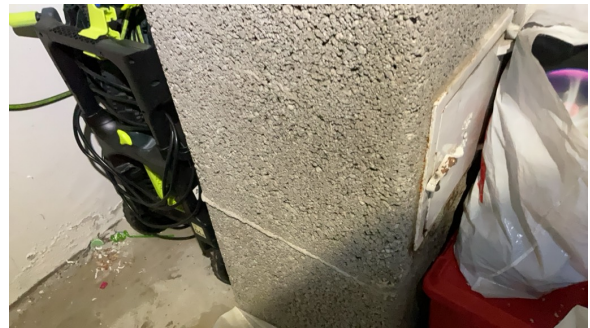
! TG 2 Rom Under Terreng

Hulltaking er foretatt og det er påvist avvik i konstruksjonen.

Vurdering av avvik:

• Det er gjennom hulltaking påvist høyt fuktnivå inne i trekonstruksjonen i hulltakingen, men ikke påvist fuktskader i dette området. Høy luftfuktighet kan over tid føre til muggvekst eller sverting av materialer. Samtidig kan materialer og konstruksjoner bli ødelagt.

Det ble målt fukt over metningspunktet for tre i soverom/stue i underetasjen. Hulltakingen er foretatt i hjørnet og det er påvist at nedløp fra takrenne er avsluttet rett over og vil kunne fuktbelaste vegg.

• Det påviste fuktnivå gir grunn til å overvåke konstruksjonen jevnlig for å se utvikling over tid, og eventuelt foreta tiltak for å unngå fuktskader.

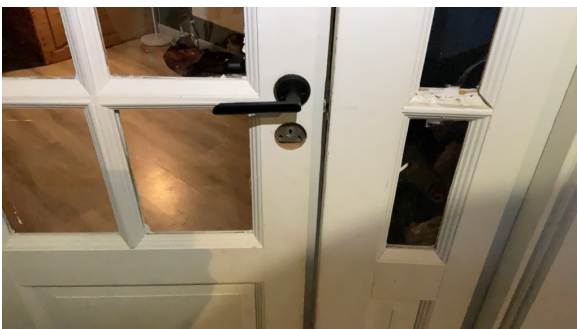
TG2 Andre innvendige forhold

Vurdering av avvik:

- Det er avvik:

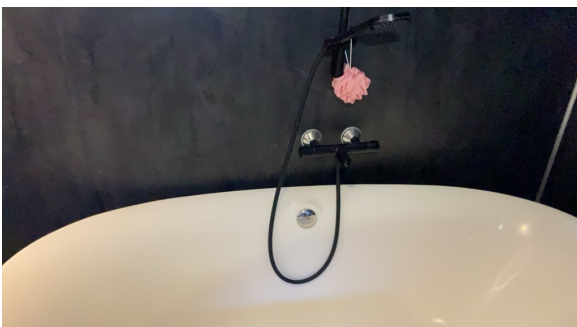
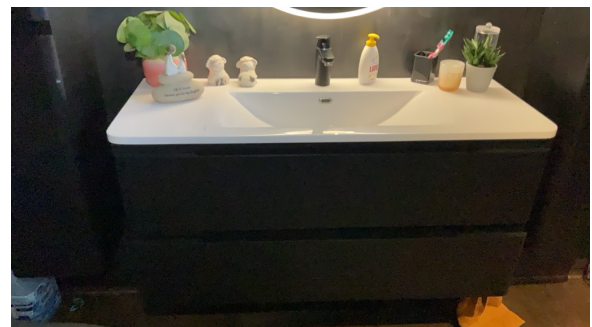
TG 2 Overflater vegger og himling

Vurdering av avvik:

- Det er avvik:

Det må foretas lokal utbedring.

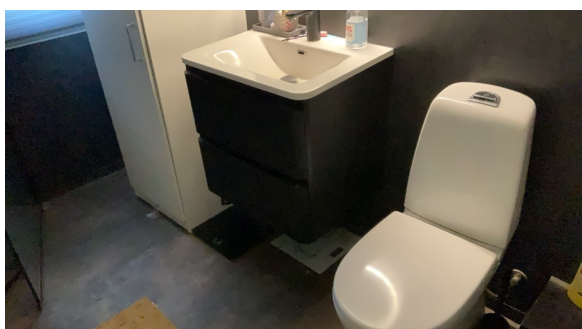
1. ETASJE > BAD

Vurdering av avvik:

- Det er tegn på fuktskader nederst på våtromsplater.

Det er tegn på noe fuktsvelling i nedre kant av platene, i dusjhjørnet.

- Dersom det ikke gjøres tiltak vil fuktopptaket i platene føre til oppsvelling og utett tettesjikt med fare for videre fuktskade i tilstøtende konstruksjoner.
- Det må foretas utbedring av skadede plater.

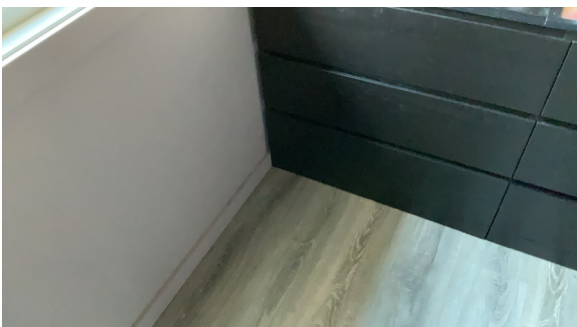
1. ETASJE > KJØKKEN

Vurdering av avvik:

- Det er påvist skader på overflater/kjøkkeninnredning utover normal slitasjegrad.

Det er skade på benkeplaten.

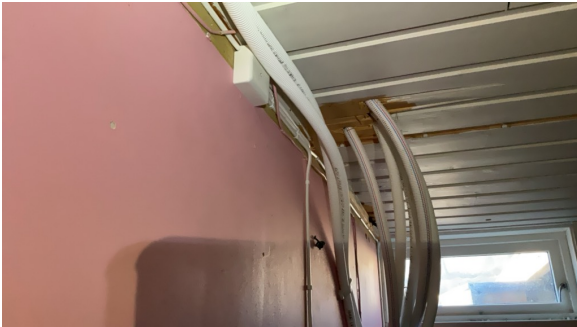
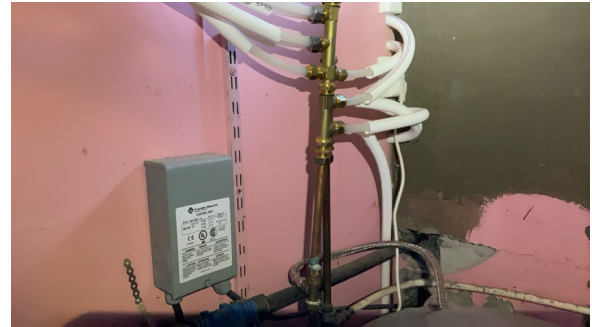
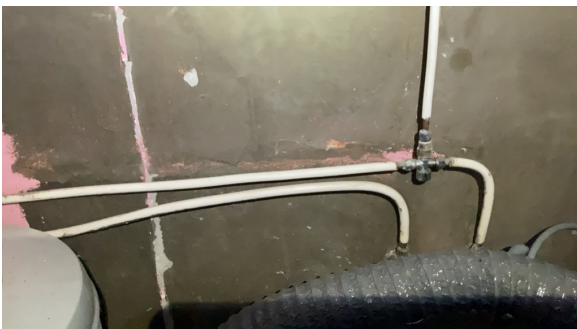
TG 2 Avløpsrør

Vurdering av avvik:

- Det er ikke behov for utbedringstiltak siden anlegget fungerer i dag, men ut ifra alder kan skader plutselig oppstå på eldre anlegg.
