Drangedalsveien 441

**Flott enebolig med dobbel
garasje. Landlig beliggende
og med fin utsikt.**

Befaringsdato: 19.03.2026

Rapportdato: 23.03.2026

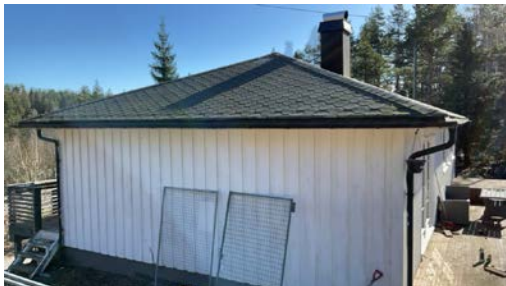
Nedløp og beslag

Takrenner og nedløp bør skiftes.

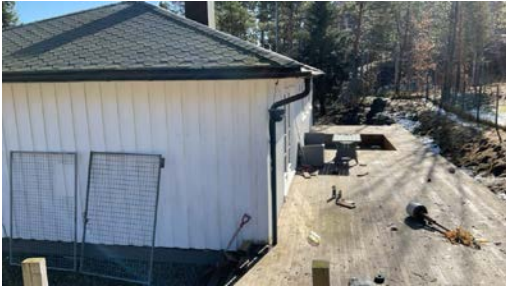
TG 2 Veggkonstruksjon

Vurdering av avvik:

- Det er ingen eller liten lufting i nedre kant av kledning mot grunnmur.
- Det er påvist spredte råteskader i bordkledningen.

- Andre tiltak:

Kledningen har behov for vedlikehold og enkelte bord eller deler av kledningen bør skiftes.

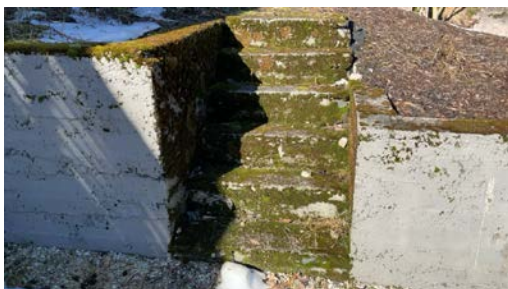
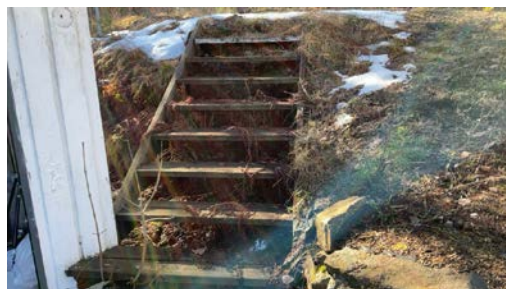
TG 2 Overflater

Behovet for tiltak vil i stor grad være bestemt av estetiske hensyn.

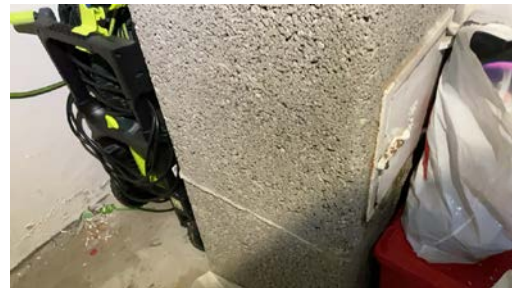
1 TG 2 Rom Under Terreng

Hulltaking er foretatt og det er påvist avvik i konstruksjonen.

- Det er gjennom hulltaking påvist høyt fuktnivå inne i trekonstruksjonen i hulltakingen, men ikke påvist fuktskader i dette området. Høy luftfuktighet kan over tid føre til muggvekst eller sverting av materialer. Samtidig kan materialer og konstruksjoner bli ødelagt.

Det ble målt fukt over metningspunktet for tre i soverom/stue i underetasjen. Hulltakingen er foretatt i hjørnet og det er påvist at nedløp fra takrenne er avsluttet rett over og vil kunne fuktbelaste veggen.

- Det påviste fuktnivå gir grunn til å overvåke konstruksjonen jevnlig for å se utvikling over tid, og eventuelt foreta tiltak for å unngå fuktskader.

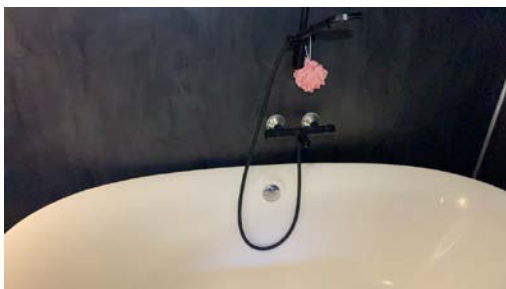
📌 TG 2 Overflater vegger og himling

Det må foretas lokal utbedring.

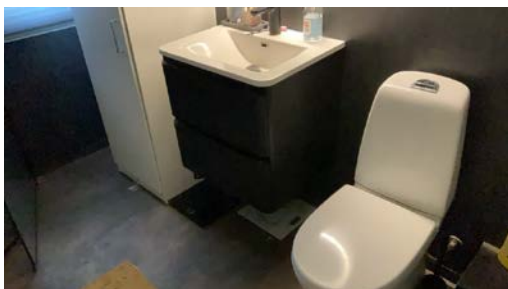
- Det er tegn på fuktskader nederst på våtromsplater.

Det er tegn på noe fuktsvelling i nedre kant av platene, i dusjhjørnet.

- Dersom det ikke gjøres tiltak vil fuktopptaket i platene føre til oppsvelling og utett tettesjikt med fare for videre fuktskade i tilstøtende konstruksjoner.
- Det må foretas utbedring av skadede plater.

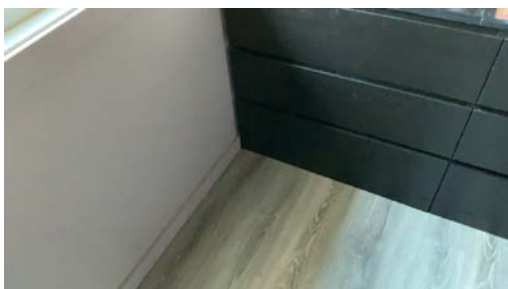
- Det er påvist skader på overflater/kjøkkeninnredning utover normal slitasjegrad.

Det er skade på benkeplaten.

- Det er ikke behov for utbedringstiltak.

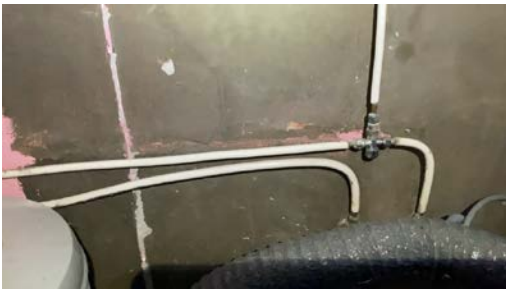
! TG 2 Avløpsrør

- Det er ikke behov for utbedringstiltak siden anlegget fungerer i dag, men ut ifra alder kan skader plutselig oppstå på eldre anlegg.

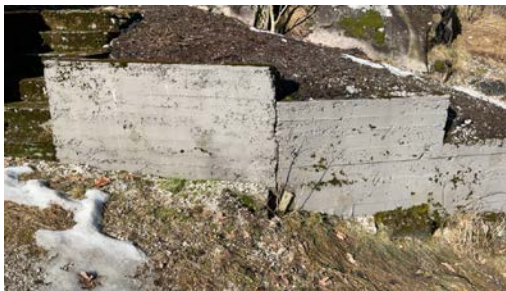
TG 2 Utvendige vann- og avløpsledninger

- Foreta kontroll av brønnvann.
- Det er ikke behov for utbedringstiltak siden anlegget fungerer i dag, men ut ifra alder kan skader plutselig oppstå på eldre anlegg.

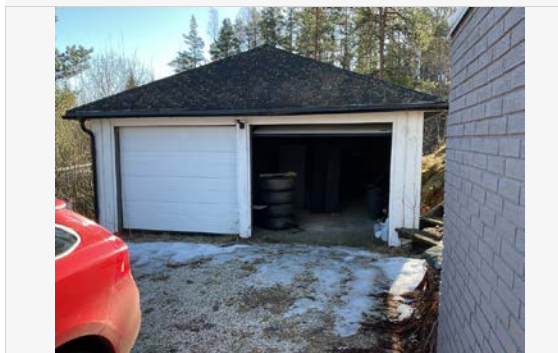
Garasje

Det er sprekk i ringmuren.

Det er lekkasje i taktekingen.
