Valmslia 34, 2460 OSEN

**Nydelig, sjarmerende og unik  
fritidseiendom med kort vei til  
Osensjøen. Tømmerhytte og  
anneks, vesentlig påkostet!**

| Tilstandsrapport ..... | 39 |

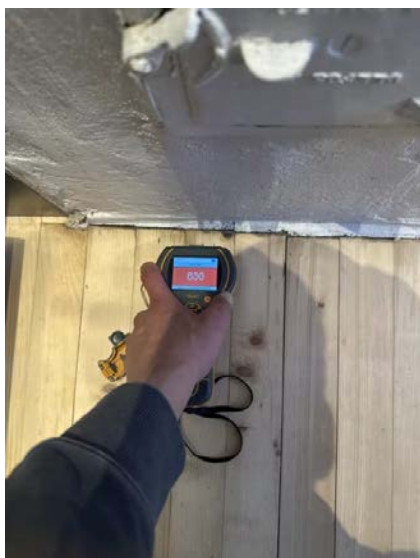
Det registreres fuktighet i tregulv rundt pipe.

Fuktskjolder i tregulv ved pipe bør holdes under observasjon. Kan settes i sammenheng med kondens fra pipe/ fuktig krypkjeller. Anbefaler ytterligere undersøkelser.
