Tilstandsrapport

Tomannsbolig

Griniveien 3, 1890 RAKKESTAD

Befaringsdato: 23.04.2024

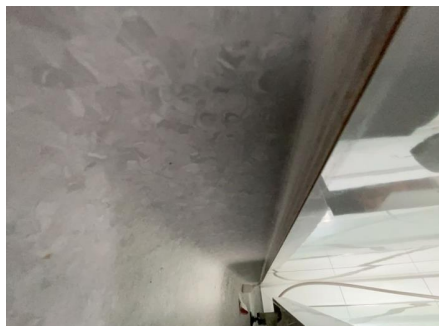
2. ETASJE > BAD/VASKEROM

- Andre tiltak:
 - Valgt løsning innebærer at badet ikke fungerer uten bruk av tett dusjkabinett. Dersom dusjkabinettet skal fjernes, må det gjøres tiltak, slik at veggene oppfyller kravet til tettesjikt. Om ikke vil det kunne oppstå fuktskader.

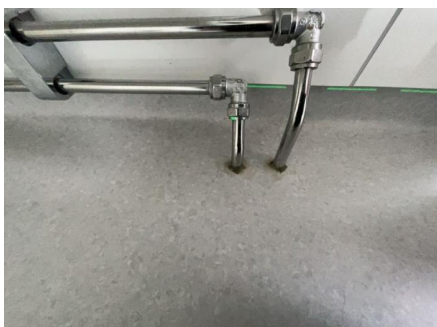
2. ETASJE > BAD/VASKEROM

- Det må gjøres tiltak om avviket skal lukkes. Badet kan fortsatt fungere med avvik, dog kan det ved eventuelle lekkasjer oppstå fuktskader i tilleggende konstruksjoner.

Kostnadsestimat: 50 000 - 100 000

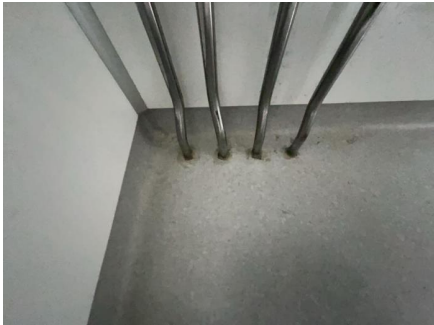
1. ETASJE > BAD/VASKEROM

- Det må gjøres tiltak om avviket skal lukkes. Badet kan fortsatt fungere med avvikt, dog kan det ved eventuelle lekkasjer oppstå fuktskader i tilliggende konstruksjoner.

Kostnadsestimat: 50 000 - 100 000

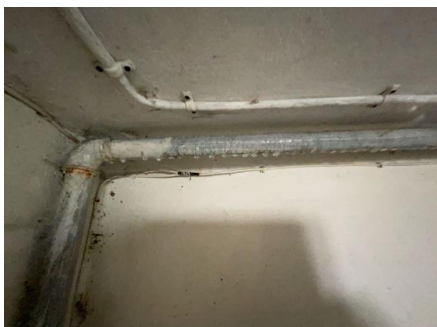
TG 2 Avløpsrør

Det er avløpsrør av plast, trolig fra 1996. Ukjent om det ligger eldre rør i dekket/skjult i boligen.
