Griniveien 3, 1890 RAKKESTAD

**Rakkestad - Attraktiv hel
tomannsbolig med dobbel garasje.**

Tilstandsrapport

Befaringsdato: 23.04.2024

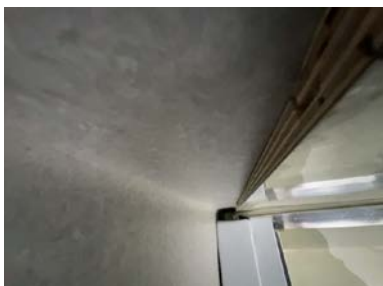
1. ETASJE > BAD/VASKEROM

📍 TG 2 Overflater Gulv

- Andre tiltak:

- Valgt løsning innebærer at badet ikke fungerer uten bruk av tett dusjkabinett. Dersom dusjkabinettet skal fjernes, må det gjøres tiltak, slik at veggene oppfyller kravet til tettesjikt. Om ikke vil det kunne oppstå fuktskader.

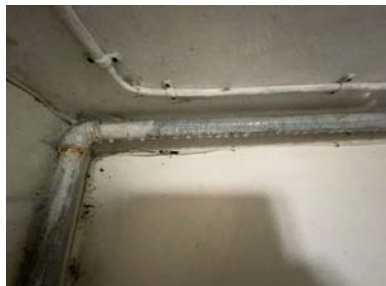
ⓘ TG 2 Avløpsrør

Det er avløpsrør av plast, trolig fra 1996. Ukjent om det ligger eldre rør i dekket/skjult i boligen.

- Vannrør må isoleres i kalde rom.
- Det er ikke behov for utbedringstiltak siden anlegget fungerer i dag, men ut ifra alder kan skader plutselig oppstå på eldre anlegg.
- Andre tiltak:

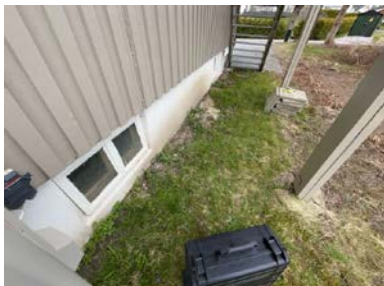
TO 1 Grunnmur og fundamenter

Bygningen har betong grunnmur.

- Overvåk tilstanden jevnlig. For å få tilstandsgrad 0 eller 1 må dreneringen skiftes ut, men tidspunktet for når dette er nødvendig er vanskelig å si noe om. Bruken av underetg/kjeller vil og være avgjørende.
