# Tilstandsrapport

Boligbygg med flere boenheter

Kristian Haugs vei 5A , 1350 LOMMEDALEN

Befaringsdato: 04.03.2026

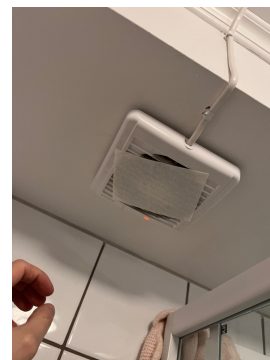
Elektrisk avtrekksvifte plassert mot himling som fungerer etter hensikten på befaringstidspunktet.

Tilfredsstillende tilluft er etablert ved dørterskel.

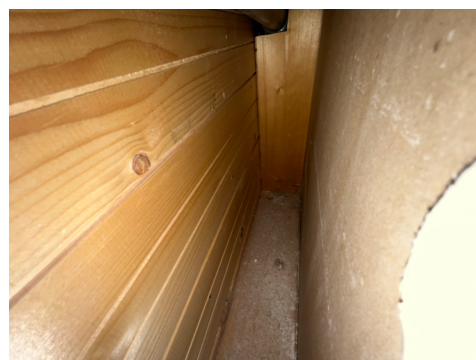
## ETASJE 1 > BAD

### TG 0 Tilliggende konstruksjoner våtrom

Det ble utført fuktsøk i eksisterende boret hull mot våtsonen (fra kjøkken) uten å få unormale verdier.

Overflatefuktsøk på tilgjengelige overflater ga normale verdier, men det kan ikke utelukkes skjulte forhold bak konstruksjonen grunnet alder på våtrommet.

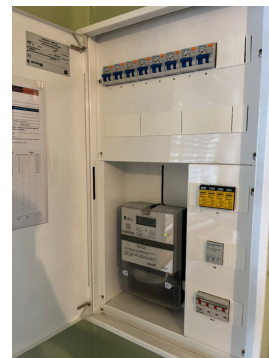
Basert på foreliggende dokumentasjon.

Det er fremlagt dokumentasjon på utbedring av det elektriske anlegget etter kontroll i 2024.
