# Tilstandsrapport

4-Roms andelsleilighet

Bjørnåggata 4, 8660 MOSJØEN

Befaringsdato: 25.06.2025

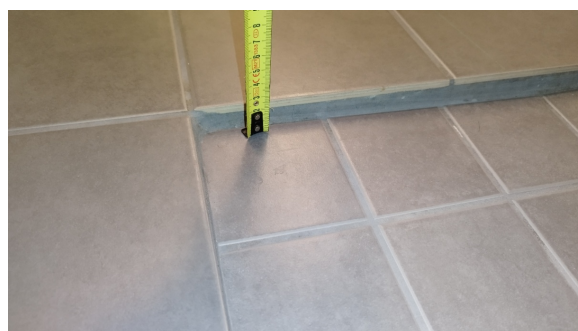
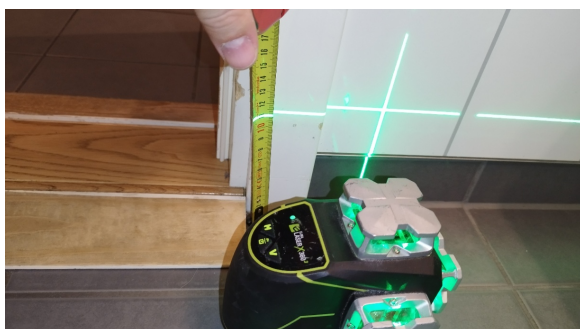
### 1. ETASJE > BAD

- Det er ikke påvist tilfredsstillende løsning for å synliggjøre lekkasje fra innebygget sistene.

- Uten dreneringsløsning/lekkasjesikring kan lekkasjer pågå over lang tid uten å bli oppdaget. Dette kan føre til omfattende fuktskader i omkringliggende byggematerialer.

Toalettet fungerer med dagens løsning, men det bør etableres dreneringsløsning slik at eventuelt lekkasjevann fra sisternen blir synliggjort ute i våtrommet.

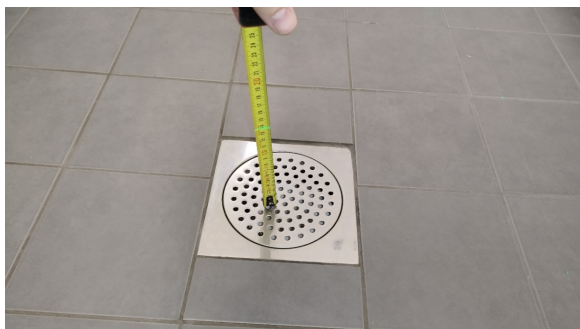
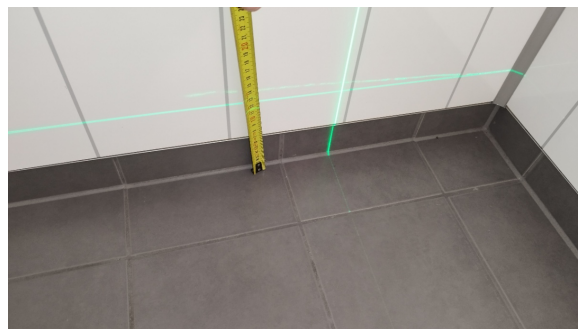
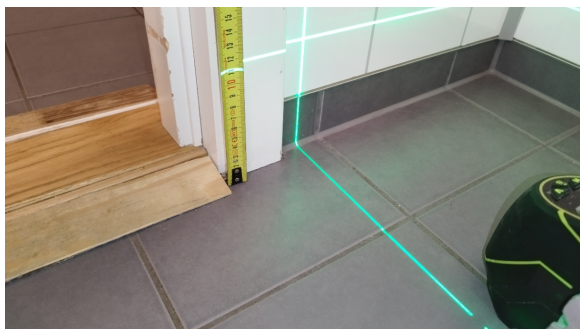
## 1. ETASJE > VASKEROM

- Det er ikke påvist tilfredsstillende løsning for å synliggjøre lekkasje fra innebygget sisterner.

- Andre tiltak:
- Uten dreneringsløsning/lekkasjesikring kan lekkasjer pågå over lang tid uten å bli oppdaget. Dette kan føre til omfattende fuktskader i omkringliggende byggematerialer.

Toalettet fungerer med dagens løsning, men det bør etableres dreneringsløsning slik at eventuelt lekkasjevann fra sisternen blir synliggjort ute i våtrommet.

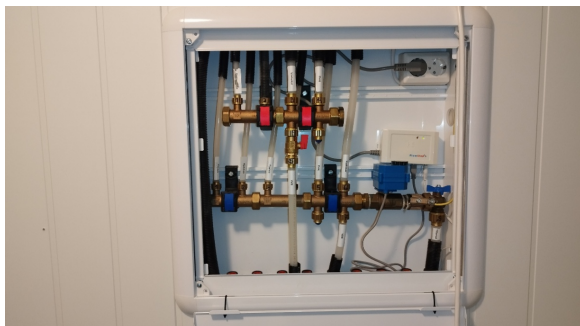
Vannledninger av plast (rør-i-rør).

Hovedstoppekran og rørskap med stoppekraner plassert i boden.
