Tilstandsrapport

Enebolig

Harald Hårfagres gate 31, 8803
SANDNESSJØEN

Befaringsdato: 10.03.2026

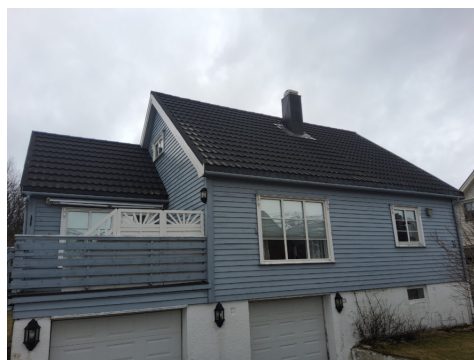
Det er opplyst av eier, at taktekking er skiftet en gang, men det er ukjent når. Det er også opplyst at opprinnelig taktekking fra byggeår var eternitt (asbest), og at denne fortsatt ligger under dagens taktekking. Taket er tydelig begrodd av lav/mose. Årsaken kan være for lite renhold, nærhet til trær/busker og alder.

Bildet viser taktekking av stål med ru overflate som er relativt mye begrodd med mose/lav. Bildet er tatt mot husets fremside.

Det anbefales en rengjøring av taket med fjerning av lav/mose. Det anbefales videre en grundig inspeksjon av taket, hvor man går opp på taket og inspiserer på nært hold og at videre tiltak gjøres basert på funn fra inspeksjon. Det må tas høyde for at taket må byttes i nær fremtid. Konsekvensen av å ikke gjøre noe, vil kunne føre til økt mengde mose/lav og til slutt, i verste fall en lekkasje. Det skal nevnes at det ikke ikke fantes noen antydning til lekkasje i dag, etter en grundig inspeksjon av loftet. Det var spor av noe som kan ha vært en gammel lekkasje, muligens fra da nåværende taktekking ble lagt på.

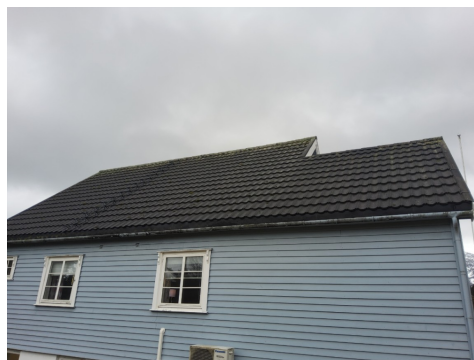
Bildet viser taktekking av stål med ru overflate som er relativt mye begrodd med mose/lav. Bildet er tatt mot husets bakside.

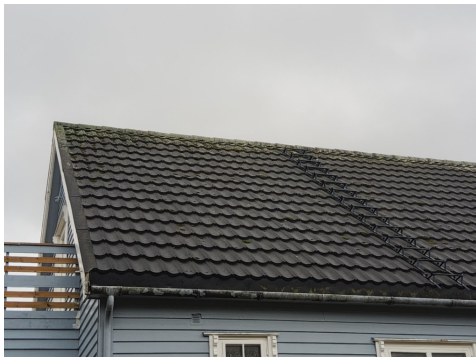
Bildet viser taktekkning av stål med ru overflate som er relativt mye begrodd med mose/lav

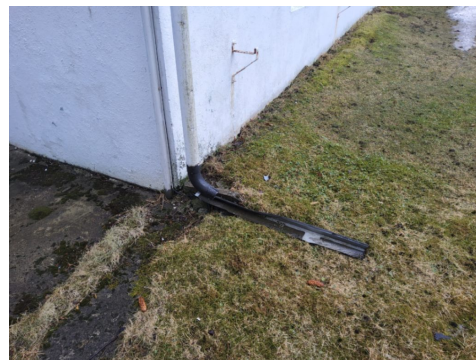
Bildet viser delvis bortledning av vann. Men det er flatt terreng og vannet finner lett veien tilbake mot grunnmur

Se dette i sammenheng med drenering. Det bør legges egne overvannsrør i bakken som kobles til nedløpsrør. Konsekvens av å ikke lede bort vann bedre, kan bidra til fuktproblemer/vanninntrenging i husets kjeller.

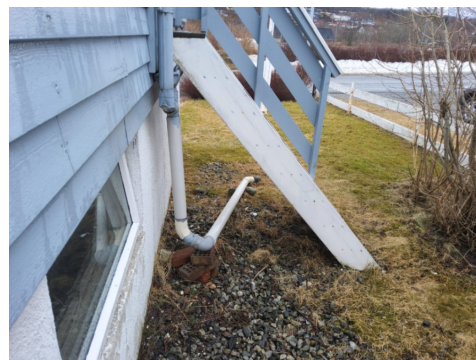
Bildet viser delvis bortledning av vann. Men det er flatt terreng og vannet finner lett veien tilbake mot grunnmur.

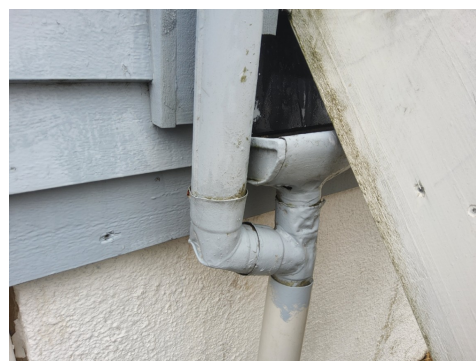
Sammenkobling av to nedløpsrør

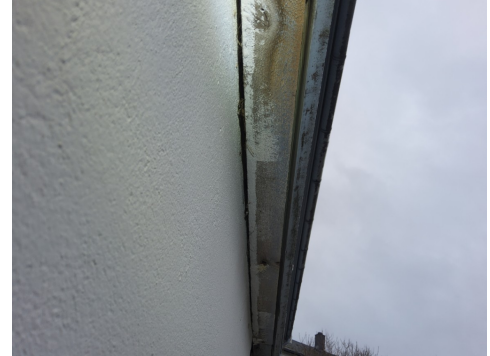
- Det er ingen eller liten lufting i nedre kant av kledning mot grunnmur.
- Det er påvist fuktskader i veggkonstruksjonen.
- Det er påvist spredte råteskader i bordkledningen.

Det er målt forhøyede fuktverdi i kledning og påbegynte råteskader til høyre i inngangsparti (se bilde). Det er i tillegg ingen lufting bak kledning. Årsaken til avvikene er feil utførelse ved etablering av tilbygg, og at lufting ikke var normalt i byggeåret. Huset har også vært overmodent for et strøk maling en stund.

Lite/ingen lufting bak kledning.

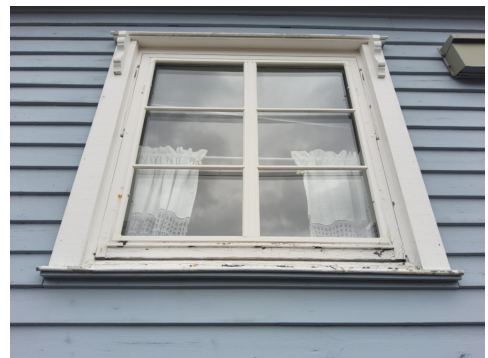
Vindu fra utsiden. En del maling har flasket av

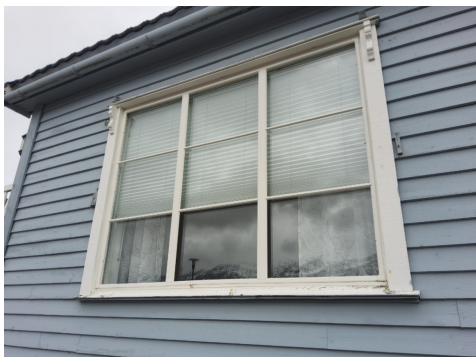
Vindu fra utsiden. En del maling har flasket av

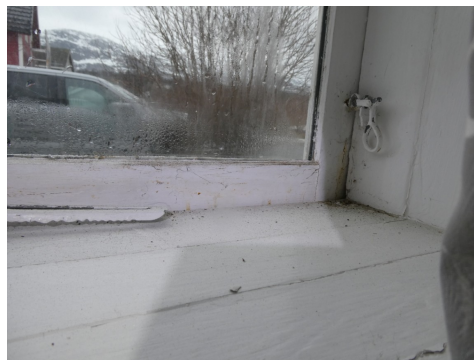
Vinduer i kjeller må regnes for å være oppbrukte.

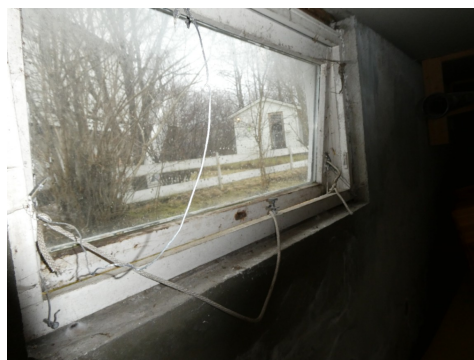
Vinduer i kjeller må regnes for å være oppbrukte.

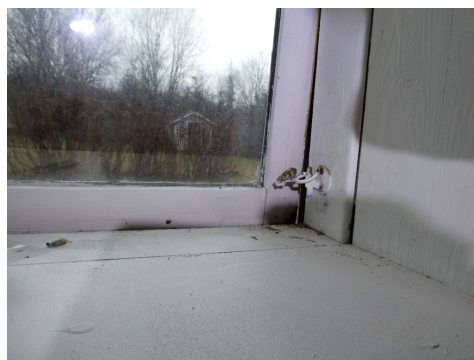
Vinduer i kjeller må regnes for å være oppbrukte.

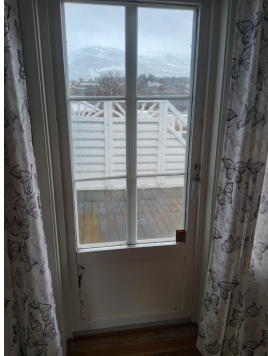
Punktert glass

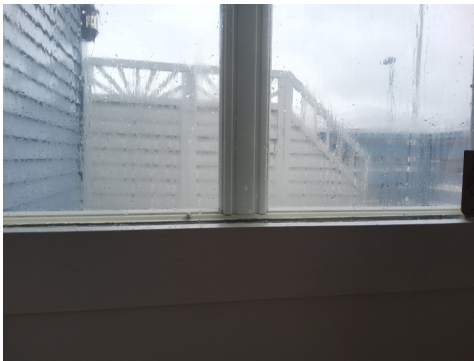
Punktert glass

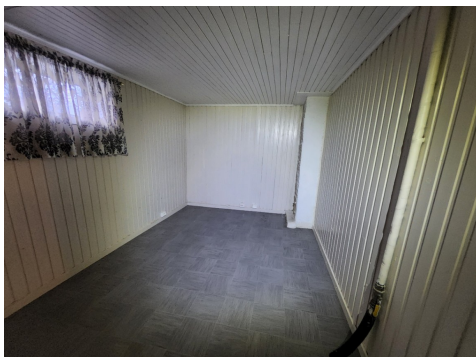
Kjellerrom

Kjeller har panel i alle himlinger. Det er en kombinasjon av laminat og belegg på gulv og en kombinasjon av malte plater og malt panel på vegg. Det er både slette malte plater og malte plater med panelmønster. Overflater ser ut til å ha varierende alder ut fra slitasjegrad.

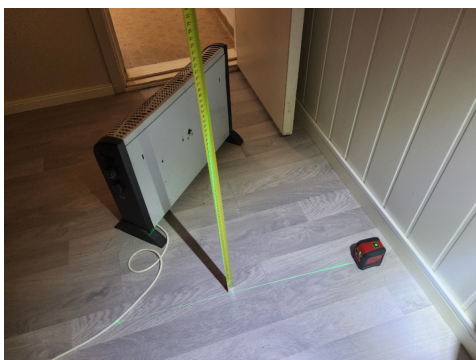
- Det er målt høydeforskjell på mellom 15-30 mm gjennom hele rommet. Tilstandsgrad 2 gis med bakgrunn i standardens krav til godkjente måleavvik.

Gulvet illustrerer kun målemetode og er ikke i det aktuelle rommet med avvik.

- For å få tilstandsgrad 0 eller 1 må høydeforskjeller rettes opp. Det vil imidlertid sjelden være økonomisk rasjonelt som et enkeltstående tiltak i en bolig som dette. Dersom boligen en gang skal renoveres, kan man vurdere slike tiltak.

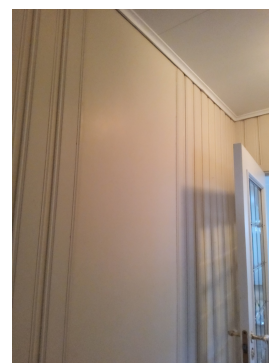
Ukjent plate på pipe i gang 1 etg.

Og avstand fra sotluke til brennbar vegg må økes. Konsekvensen kan være fyringsforbud eller i verste fall brann.

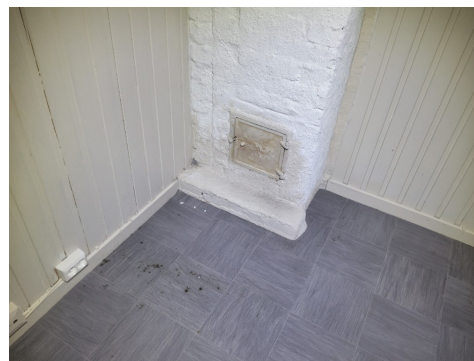
Sotluke i kjeller

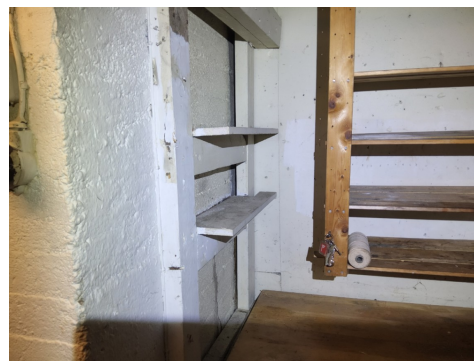
Kledd inn pipe sett fra garasje

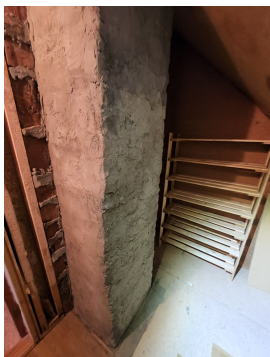
Pipe på loft

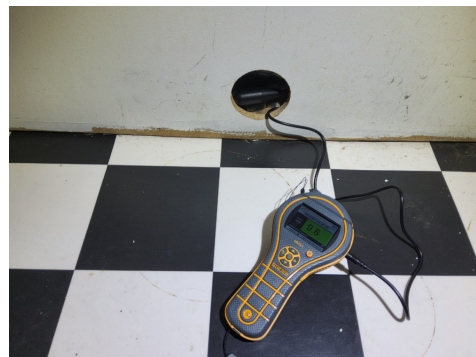
Hulltaking

- Det er påvist fuktighet i oppforet tregulv i underetg/kjeller, og det er derfor ikke foretatt hulltaking.

Det kan måles forhøyede fuktverdier i alle gulv i kjeller. Årsaken er usikker. Det kan være sviktende drenering. Denne typen oppbygging av gulv er en risikokonstruksjon.

- Ytterligere undersøkelser må foretas for å få kartlagt årsak og omfanget på eventuelle skader.

Det anbefales nærmere kartlegging. Dette tiltaket må ses i sammenheng med drenering. Det anbefales å prioritere å utbedre drenering før tiltak i kjeller gjøres. Det er lite sannsynlig at fukt vil forsvinne uten å ta opp hele gulvkonstruksjonen, og kostnadsestimat er derfor basert på dette. Min anbefaling vil være å ta opp gulv, og gjøre en påstøp/avrettingsstøp i stedet for et tilfarer gulv. Da kan man få samme høyde i alle gulv, og støpe ned varmekabler og legge nye gulv. Det vil gi en langt tryggere konstruksjon enn dagens løsning, som ikke er så sårbar for fukt. Fukt i slike konstruksjoner kan også gi livsgrunnlag for sopp og skadedyr.

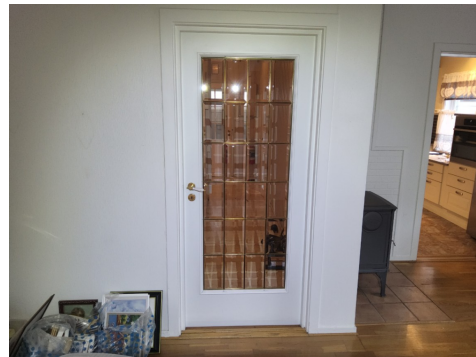
Dør stue

- Det er påvist avvik som tilsier at det bør foretas tiltak på enkelte dører.
- Enkelte av innvendige dører har en del slitasje.

Skal man lukke avvik må det gjøres tiltak. Man kan oppnå TG1 ved å gå over alle dører og reparere alle mangler. For å få TG0 må alle dører skiftes. Det er ingen konsekvens av å ikke gjøre tiltak ut over de praktiske ulempene det medfører å ha dører som ikke virker som de skal, og den estetiske konsekvensen.

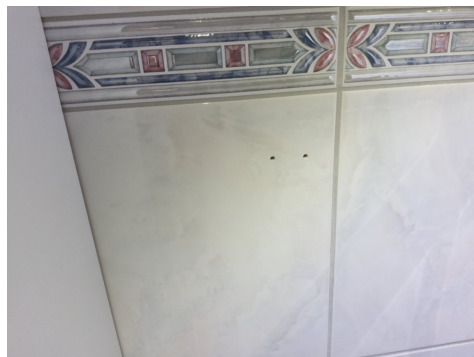
Hull i fliser

Hullene som er boret bør tettes med silikon/fugemasse. En konsekvens av å ikke gjøre dette, kan være at fukt kommer inn i treverk bak membran.

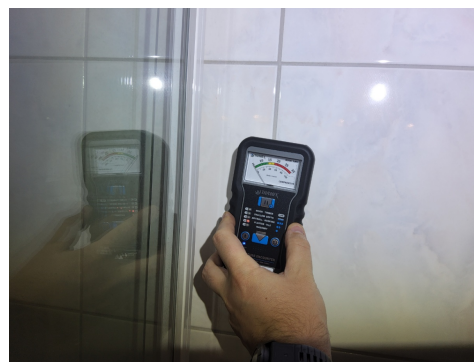
Ingen utslag på fukt.

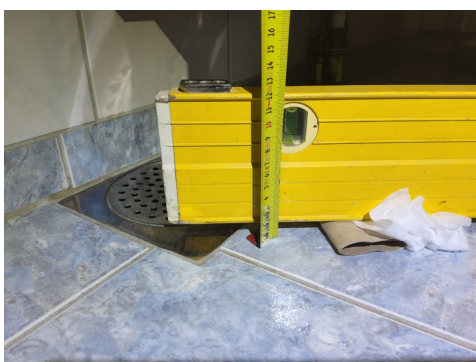
Det er avvik i anbefaling om min 25 mm høydeforskjell fra topp sluk til topp membran ved dør. Det er 14 mm i dag. Årsaken er feil utførelse. Det er IKKE fall mot dusjsone og heller ikke sluk i dusjsone, men det dusjes i kabinett og dette er direkte tilkoblet avløp. Sluk er ved servant, og det er fall fra dør mot sluk og fra kabinett mot sluk. Avviket er manglende høydeforskjell på membran fra dør til sluk.

Fall fra dusjkabinett mot sluk

- Til tross for avviket i fall/høydeforskjell til sluk, vil gulvet fortsatt kunne lede vann mot sluket, men med redusert effektivitet. Dette kan potensielt øke risikoen for vannansamling i enkelte områder av badet.

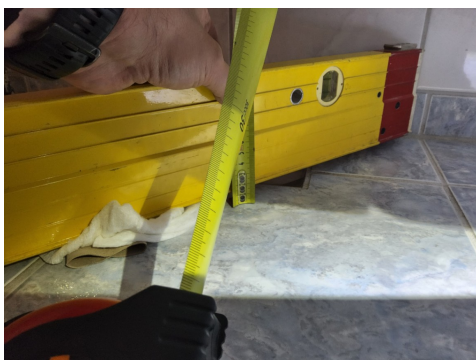
Fall fra dør mot sluk

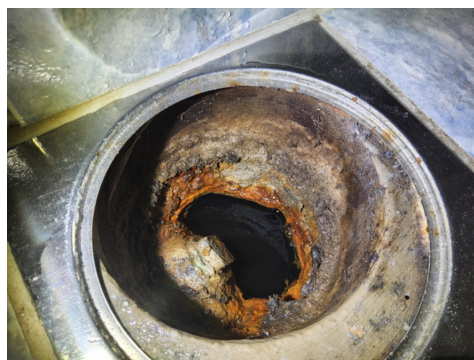
- Eldre sluk av støpejern er ofte utsatt for rust som kan medføre lekkasjer. Eventuelle lekkasjer kan medføre fuktskader på tiliggende konstruksjoner.
- Løsningen/utførelsen rundt rørgjennomføringer gir fare for fukt inn i konstruksjoner.

Støpejernssluk

For å lukke alle avvik, må i praksis badet fornyes. Det er imidlertid usikkert hvor nært forestående dette er. Det er ikke målt eller observert fukt i tiliggende konstruksjoner, så det er ingen akutt fare. Men fornyelse av bad må påregnes i nær fremtid.

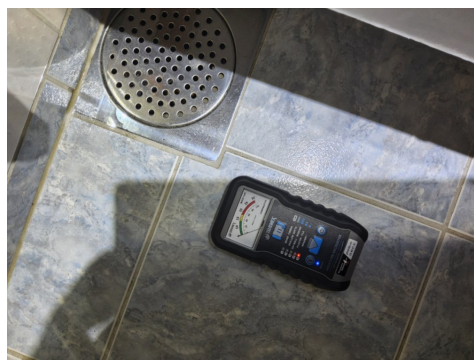
Ingen registrert fukt

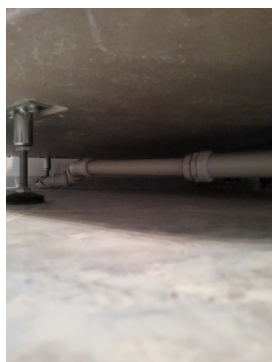
- Det er påvist mangelfull/feil utførelse rundt rørgjennomføringer e.l. som gir fare for fukt i konstruksjonen i våtsone.
- Det er rundt sluk påvist en ikke-fagmessig utførelse av membran/tettesjikt/klemring.
- Membran i kombinasjon med gammelt sluk uten klemring. Membran er smurt ned på sluk.
- Mer enn halvparten av forventet brukstid er passert på membranløsningen.

Rørgjennomføringer under dusj

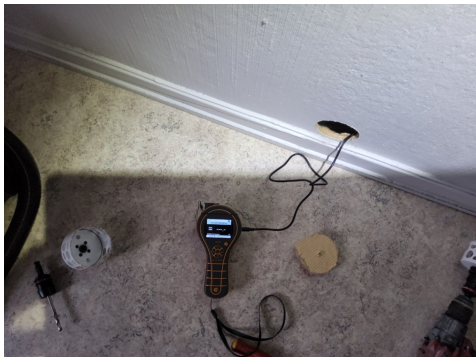
Det ble foretatt hulltaking i soverom ca. midt på veggen mot bad. Det er servant og sluk i umiddelbar nærhet på andre siden av veggen. Det kunne ikke foretas hulltaking mot dusjsone, da denne er mot yttervegg. Det er observert en vegg av trestendere med isolasjon av mineralull og rupanel mot badet.

Fuktmåling mot bad.

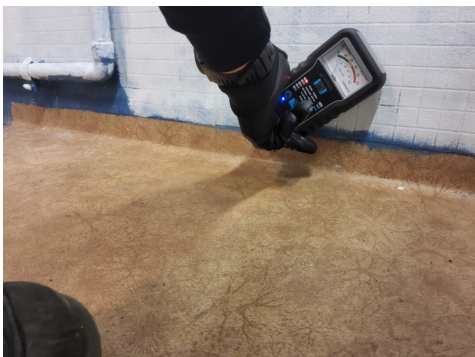
Det er flere steder i overgang mellom veggvinyl og gulvvinyl registrert at belegg har løsnet fra underlag. Det kan være kun limet som har sluppet, men det kan også være fukt som har forårsaket dette. Det er ingen utslag på fuktmåler på vegg. Det må nevnes at overflater på vegger begynner å bli svært gamle og at forventet levetid er brukt opp. Det kan ikke garanteres tilstrekkelig tetthet.

Ingen utslag på overflatemåling etter fukt.

Det anbefales en full fornyelse av vaskerom i nær fremtid. Det er er imidlertid ikke akutt fare for alvorlige konsekvenser av å ikke gjøre noe. Det må også nevnes at dette må ses i sammenheng med drenering. Det anbefales å prioritere drenering før man gjør omfattende tiltak i kjeller.

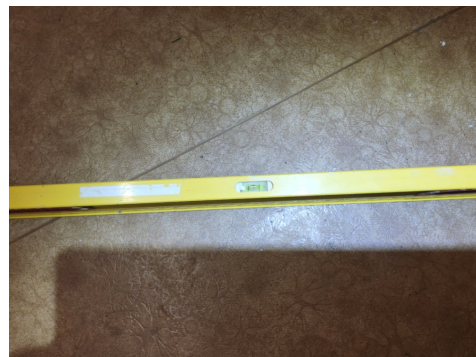
Det er avvik i fallforhold. Varierende fall. Noen steder er gulvet nesten flatt. Rundt sluk er det dårlig fall, og noen steder motfall. Det ser ut som svelling i underlag rundt sluk kan forårsake motfall. Forventet levetid på gulv og underliggende konstruksjon er brukt opp. Årsaken til avvikene er trolig bare alder.

Gulv nesten plant.

Det anbefales en total fornyelse av vaskerommet i nær fremtid. Dette må ses i sammenheng med drenering. Det anbefales ikke å gjøre innvendige tiltak i kjeller før drenering er utbedret. Det er ingen umiddelbar konsekvens av å fortsatt bruke vaskerommet. Men man har ikke kontroll på underliggende konstruksjon jf. fukt målt i alle kjellergulv, og status på drenering.

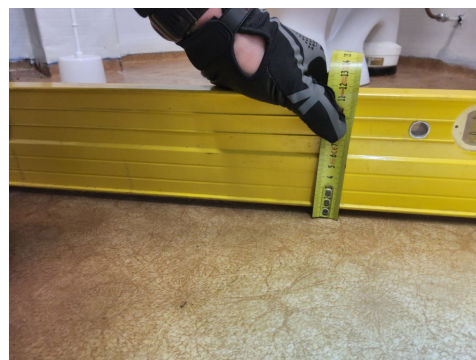
Måling av fall

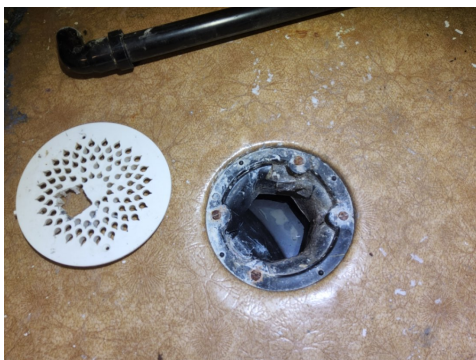
- Eldre sluk av plast er ofte utsatt for lekkasjer og særlig i overganger. Eventuelle lekkasjer kan medføre fuktskader på tiliggende konstruksjoner.
- Badet/våtsonen står foran en full oppgradering.

Plastsluk

Vaskerom står foran en full oppgradering. Det bør imidlertid ikke gjøres før man har kontroll på drenering. Kostnadsestimat er basert på en full oppgradering av vaskerom. Drenering er et eget punkt. Konsekvensen av å ikke gjøre noe, vil være at fukt/råteskader får utvikle seg videre. Fukt i slike konstruksjoner kan også gi livsgrunnlag for sopp og skadedyr.

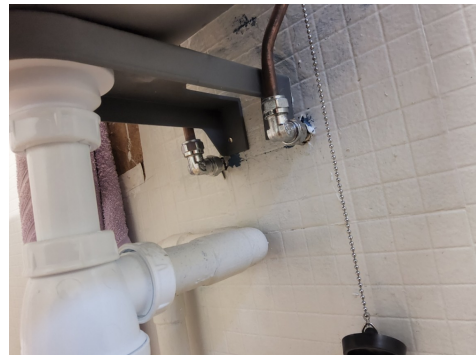
- Det er påvist mangelfull/feil utførelse rundt rørgjennomføringer e.l. som gir fare for fukt i konstruksjonen i våtsone.
- Mer enn halvparten av forventet brukstid er passert på membranløsningen.
- Mer enn halvparten av forventet brukstid er passert på slukløsningen.
- Konstatert omfattende fuktskader

Ikke fagmessige gjennomføringer

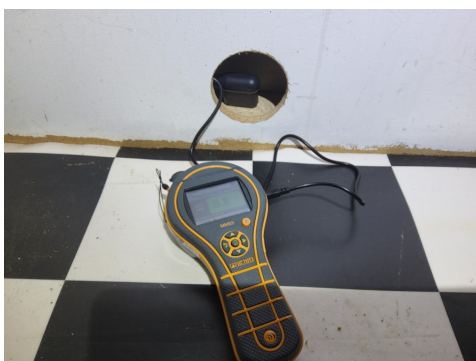
Det ble boret gjennom en malt sponplate. Det ble registrert stenderverk av tre og sponplate mot bad. Ingen isolasjon.

Fuktmåling mot vaskerom

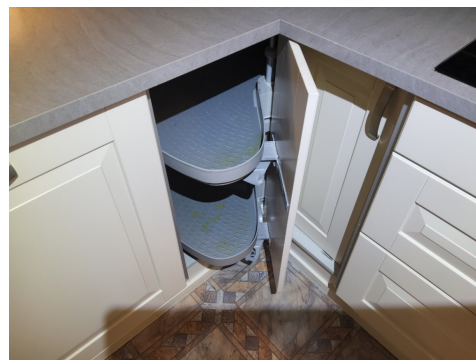
Det er registrert ett hakk/skade i front til skuffe under vask. Det er en defekt på skapdør til hjørneskap. Eier opplyser at denne kun mangler en skrue. Det er mindre høydeforskeller i skjøter på benkeplate. Det er usikkert om disse områdene kan trekke fukt og svelle.

Defekt hjørneskap

Hakk i front kan repareres. Skapdør kan repareres. Skjøter i benkeplate må overvåkes. Det bør vurderes påføring av silikon for tetting. Det er ikke umiddelbare alvorlige konsekvenser av å ikke gjøre noe, utover det praktiske ved at skapdør til hjørneskap ikke virker.

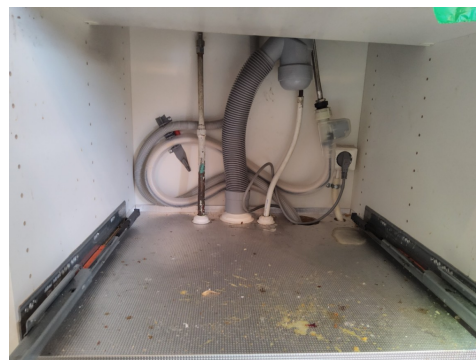
Under vask

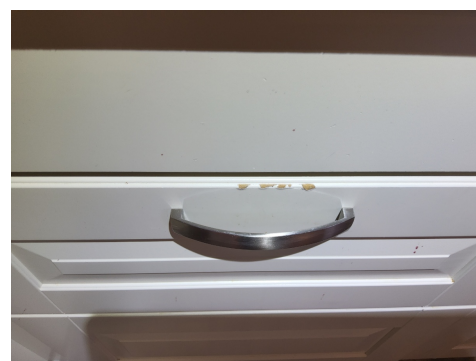
Hakk i front

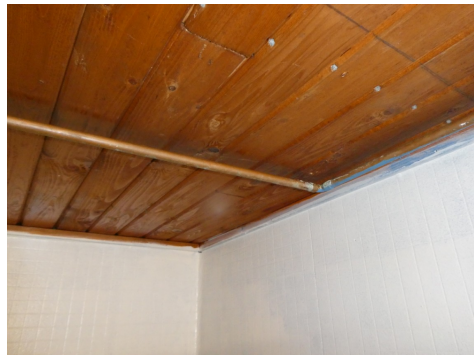
Synlige kobberør

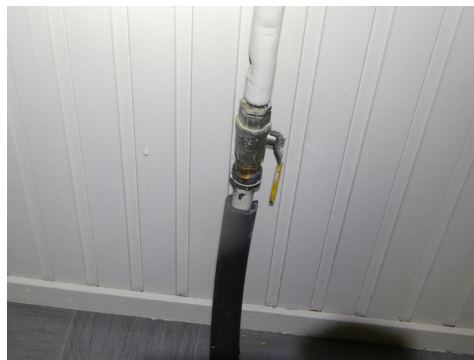
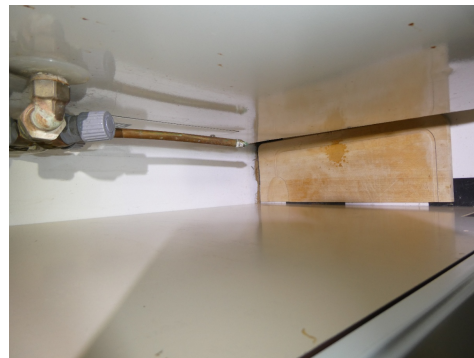
Synlige kobberør

- Mer enn halvparten av forventet brukstid er passert på innvendige vannledninger.
- Det er lekkasje fra rør.

Det er lekkasje fra et rør som går ut til utekran. Røret kan stenges inne.

Røret må tettes, repareres. Konsekvensen av å ikke gjøre noe, er at vannkran ute ikke kan brukes, for da lekker det vann inne i garasjen.

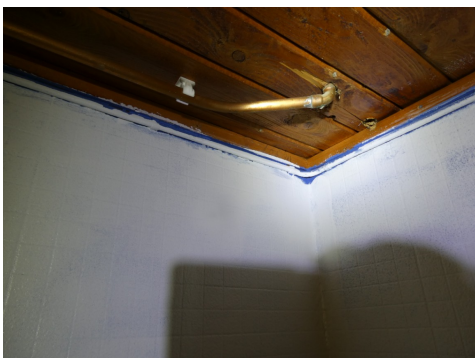
Synlige kobberør

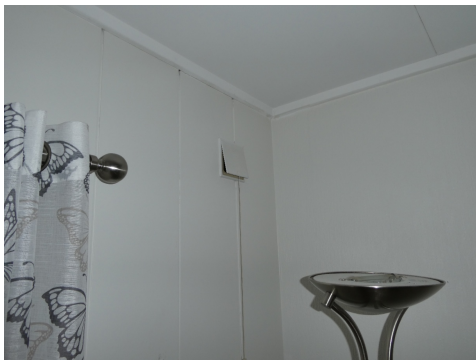
- Det er påvist mangelfull ventilasjon på ett eller flere rom i boligen. Bruken i hus har endret seg siden byggeår. Det bør etableres bedre ventilasjon.

Ventil i stue

- Det bør etableres veggventiler/vindusventiler i alle oppholdsrom som ikke har det.

I tillegg bør det monteres avtrekksvifte på bad som går konstant, og lages spalter under alle innedører. Konsekvensen av å ikke gjøre noe, er dårlig innelima, og potensielt fuktskader i yttervegger.

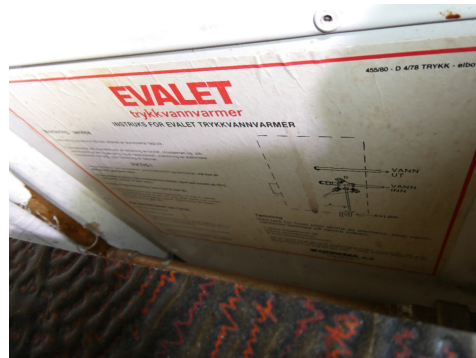
Eneste synlige merke på bereder

Tank må påregnes utskiftet innen kort tid.

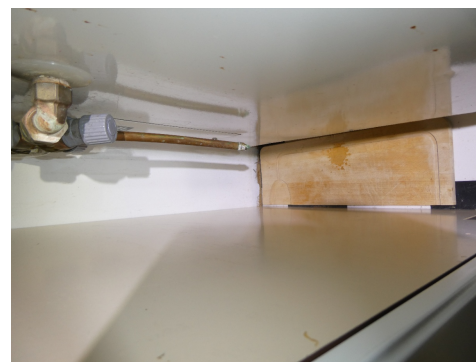
Overtrykksventil uten mulighet for avrenning til sluk.

- Det bør etableres tilfredsstillende avrenning eller lekkasjesikring ved varmtvannstank.

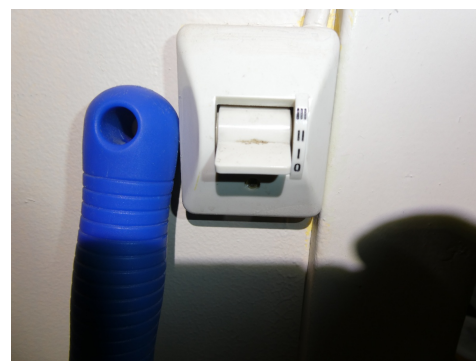
Elektrisk fasttilkobling til effektbryter.

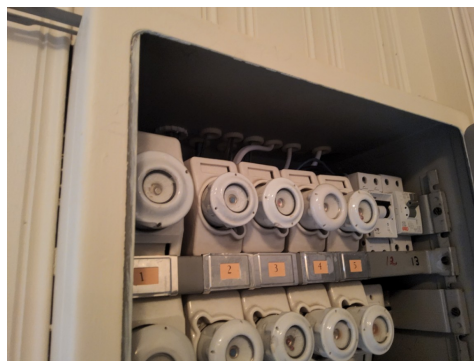
Sikringer

Anlegget ser for det meste ut til å være fra byggeår, med unntak av noen moderniseringer som ikke har en kjent alder. Nåværende eier har ikke selv bodd i huset og kjenner ikke anlegget godt. Det er min generelle vurdering at anlegget er godt vedlikeholdt, men trenger modernisering for å være godt tilpasset moderne bruk. Det bør foretas en el-kontroll.

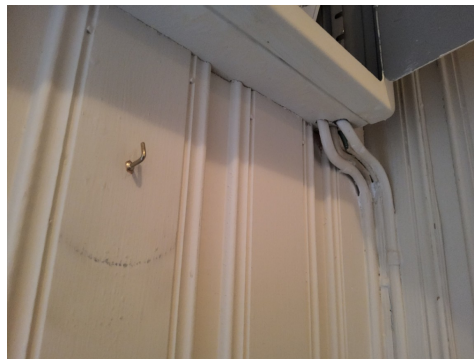
Utette gjennomføringer

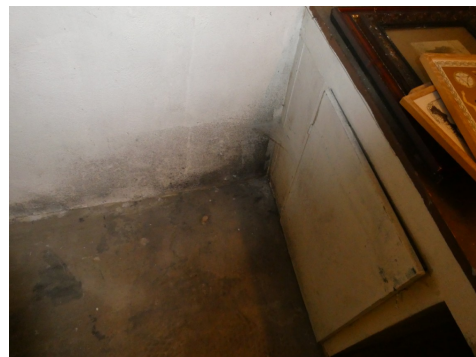
- Det mangler, eller på grunn av alder er det sannsynlig at det mangler, utvendig fuktsikring av grunnmuren ved kjeller/underetasje.
- Mer enn halvparten av forventet levetid på drenering er overskredet.
- Det er ut ifra observasjoner konstatert at drenering/tettesjikt har funksjonssvikt/svært begrenset effekt.

Sopp i garasje

Det anbefales en fullstendig oppgradering av drenering og tettesjikt. Det anbefales også samtidig å isolere grunnmur, dersom kjeller er tenkt brukt til varig opphold. En kald mur er en risikokonstruksjon for rom som er innredet og oppvarmet på innsiden. Konsekvensen av å ikke gjøre noe, vil være utvikling av fuktskader i kjeller og garasjer.

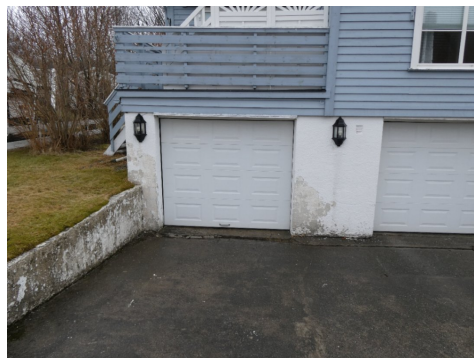
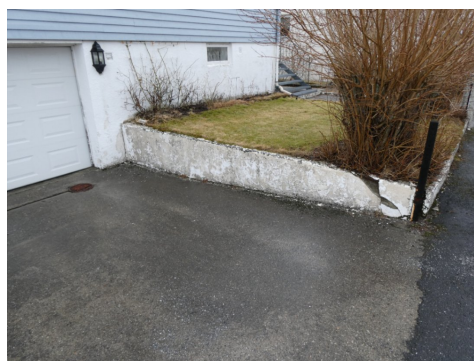
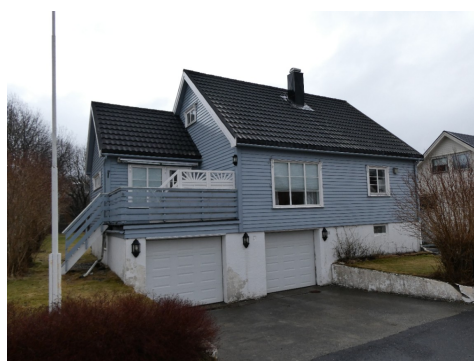
- Det er påvist mindre sprekker og/eller skjevheter i muren.

Støtte mur ved nedkjøring til garasje

Det er ikke behov for tiltak utover å reparere de estetisk om man ønsker, og følge med utviklingen.

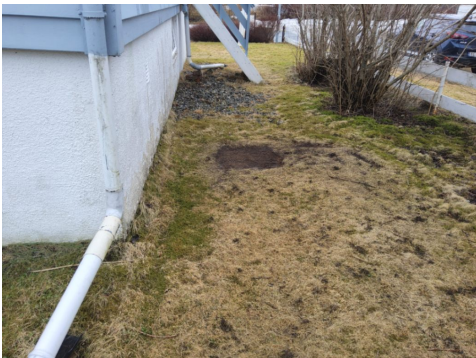
Det er en relativt flat tomt, med stedvis fall svakt fall inn mot mur. Det er ikke optimale forhold for bortledning av vann. Årsaken er at terreng ble planert slik ved bygging.

Dette må ses i sammenheng med drenering. Å utbedre drenering og legge egne overvannsrør som håndterer takvann, vil man redusere risikoen for vann mot mur. Når en jobb med drenering utføres, kan en vurdere om det er mulig å gjøre justeringer i terreng samtidig slik at et svakt fall bort fra bygning etableres der dette er mulig. Konsekvensen av å ikke gjøre noe, vil kunne være vann/fukt i kjeller. Det anbefales å gjøre terrengjusteringer rundt huset som bedrer bortledning av vann. Konsekvensen av å ikke gjøre noe, vil kunne være vann/fukt i kjeller.

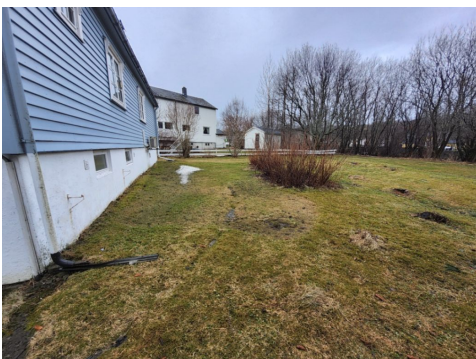
Det er en relativt flat tomt, med stedvis fall svakt fall inn mot mur. Det er ikke optimale forhold for bortledning av vann. Årsaken er at terreng ble planert slik ved bygging.

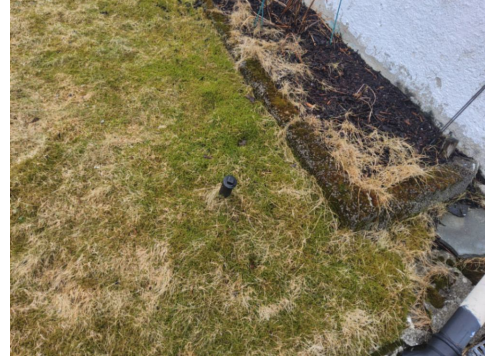
Det er en relativt flat tomt, med stedvis fall svakt fall inn mot mur. Det er ikke optimale forhold for bortledning av vann. Årsaken er at terreng ble planert slik ved bygging.

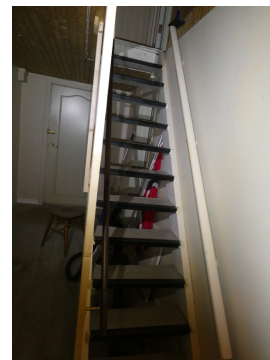
Mangler rekkverk på ene siden

- Det bør gjennomføres radonmålinger.
- Åpninger i innvendige trapper er såpass store at det ut ifra sikkerhetsmessige forhold anbefales å lage mindre åpninger.
- Håndløper på innvendig trapp må monteres på vegg for å tilfredsstille krav på byggetidspunktet.
- Rekkverk på innvendig trapp må monteres for å lukke avviket.
- Rekkverk for utvendige trapper må monteres for å lukke avviket.

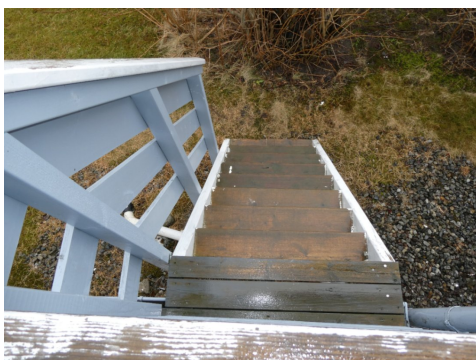
Det er ikke montert rekkverk på utvendige trapper. Mangler på ene siden.

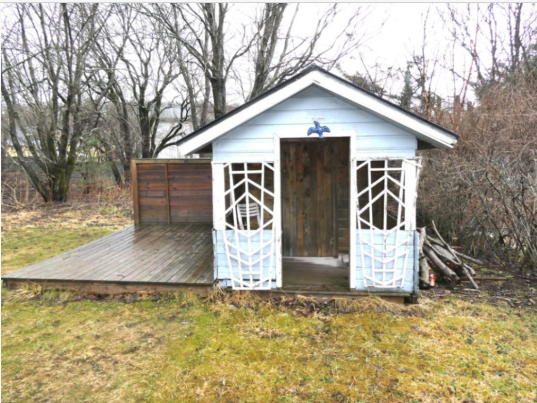
Bod

Boden er dårlig vedlikeholdt og det på påregnes at det finnes betydelige fukt/råteskader.
