Harald Hårfagres gate 31, 8803 SANDNESSJØEN

**Romslig bolig over tre plan med
garasje og pent opparbeidet
uteområde.**

Tilstandsrapport

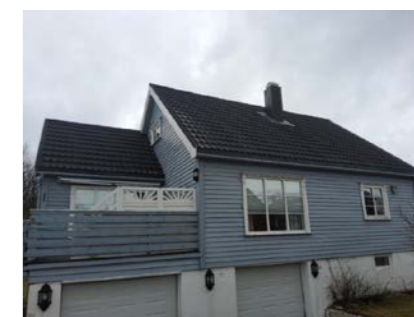
Bildet viser takteking av stål med ru overflate som er relativt mye begrodd med mose/lav. Bildet er tatt mot husets fremside.

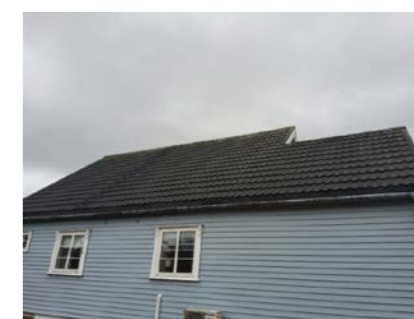
Bildet viser takteking av stål med ru overflate som er relativt mye begrodd med mose/lav. Bildet er tatt mot husets bakside.

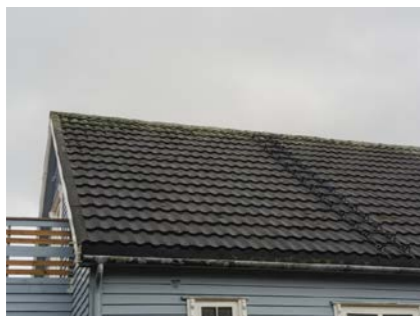
Bildet viser taktekkning av stål med ru overflate som er relativt mye begrodd med mose/lav

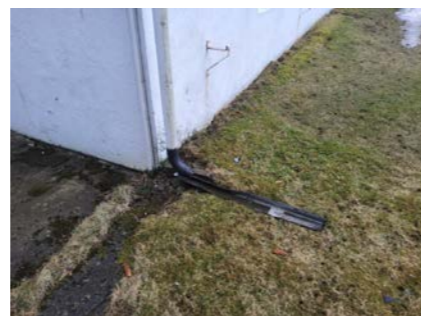
Bildet viser delvis bortledning av vann. Men det er flatt terreng og vannet finner lett veien tilbake mot grunnmur

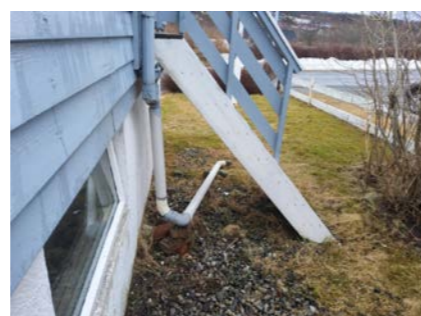
Bildet viser delvis bortledning av vann. Men det er flatt terreng og vannet finner lett veien tilbake mot grunnmur.

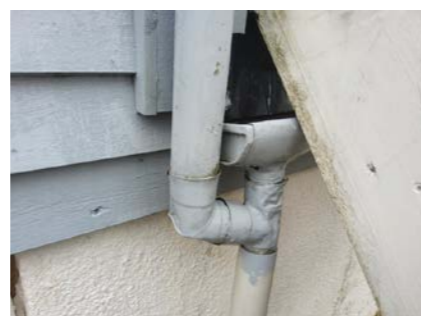
Sammenkobling av to nedløpsrør

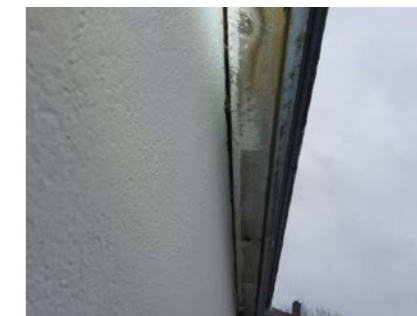
Veggkonstruksjon: Det er ingen eller liten lufting i nedre kant av kledning mot grunnmur. Det er påvist fuktskader i veggkonstruksjonen. Det er påvist spredte råteskader i bordkledningen.

Lite/ingen lufting bak kledning.

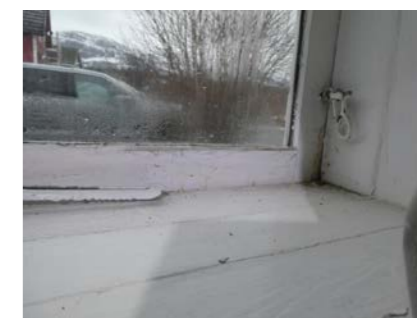
Vinduer i kjeller må regnes for å være oppbrukte.

- Vinduer med råteskader må erstattes med nye.

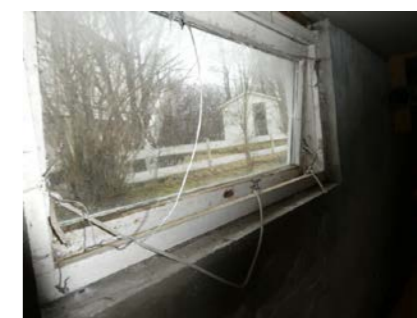
Vinduer i kjeller må regnes for å være oppbrukte.

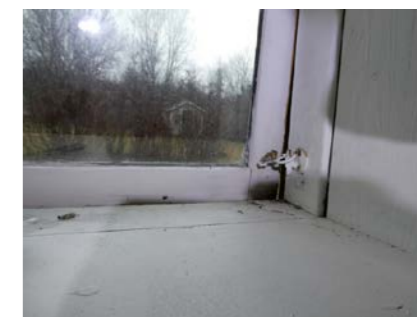
Vinduer i kjeller må regnes for å være oppbrukte.

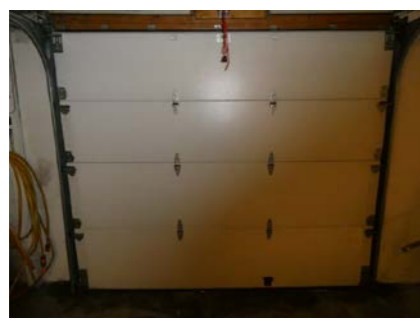
Garasjeport fra innsiden.

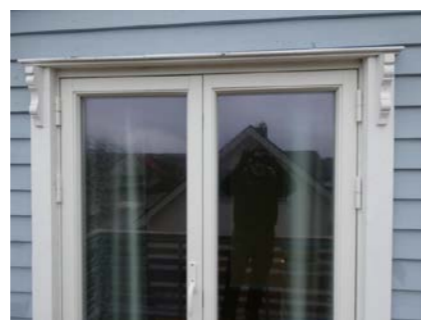
Balkondør på loftet er fra 2016 og i bra stand

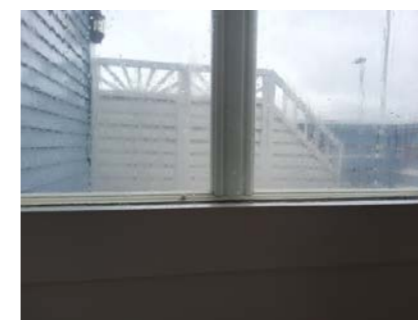
- Det er påvist avvik rundt innsetningsdetaljer.
- Det er påvist dør(er) med fukt/råteskader.
- Det er påvist dører med punkterte eller sprukne glassruter.
- Karmene i dører er værslitte utvendig og det er sprekker i trevirket.

Det er mye maling/overflatebehandling som har flasket av, og treverket har derfor trukket til seg vann og har begynt å råtne. Det er også påvist råteskader på innsiden av døen. Årsaken er alder, og noe dårlig vedlikehold.

Punktert glass

- Skadede dører må erstattes med nye.

Balkongdør i stue 1 etg. må skiftes innen kort tid. Konsekvensen av å ikke gjøre det, vil kunne være inntrenging av vann/fukt i andre konstruksjoner.

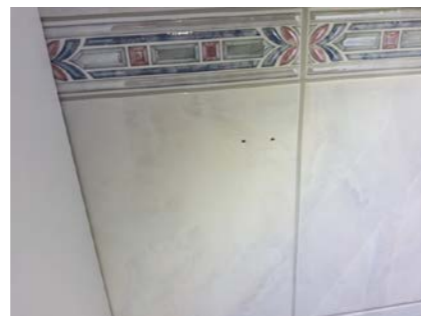
Hullene som er boret bør tettes med silikon/fugemasse. En konsekvens av å ikke gjøre dette, kan være at fukt kommer inn i treverk bak membran.

Hull i fliser

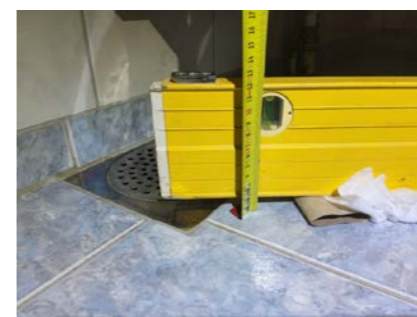
- Til tross for avviket i fall/høydeforskjell til sluk, vil gulvet fortsatt kunne lede vann mot sluket, men med redusert effektivitet. Dette kan potensielt øke risikoen for vannansamling i enkelte områder av badet.

Fall fra dusjkabinett mot sluk

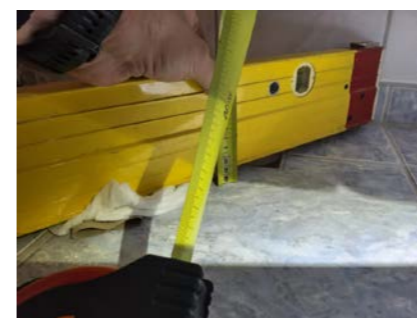
Fall fra dør mot sluk

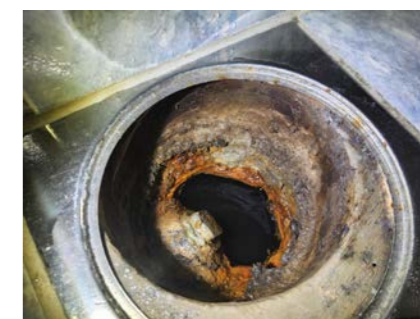
- Eldre sluk av støpejern er ofte utsatt for rust som kan medføre lekkasjer. Eventuelle lekkasjer kan medføre fuktskader på tilleggende konstruksjoner.

Støpejernsluk

For å lukke alle avvik, må i praksis badet fornyes. Det er imidlertid usikkert hvor nært forestående dette er. Det er ikke målt eller observert fukt i tilleggende konstruksjoner, så det er ingen akutt fare. Men fornyelse av bad må påregnes i nær fremtid.

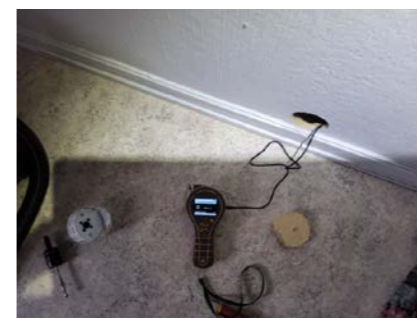
Det ble foretatt hulltaking i soverom ca. midt på veggen mot bad. Det er servant og sluk i umiddelbar nærhet på andre siden av veggen. Det kunne ikke foretas hulltaking mot dusjsone, da denne er mot yttervegg. Det er observert en vegg av trestendere med isolasjon av mineralull og rupanel mot badet.

Fuktmåling mot bad.

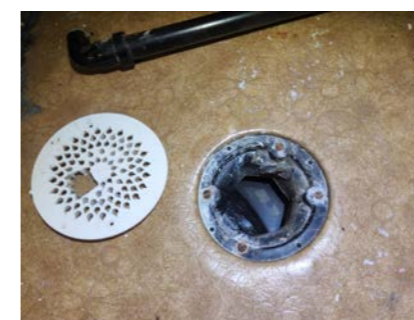
Plastsluk

Det måles ca. 25 % fukt med overflatemåler i hele kjeller, vaskerom inkludert. Det er usikkert hva årsaken er. Det kan henge sammen med drenering men det kan også stamme fra rør under gulv. TG 3 gis ikke som følge av at det er mistanke om lekkasje fra vaskerom, men fordi det er grunn til å mistenke fukt/råteskader i underliggende konstruksjon under gulv.

- Eldre sluk av plast er ofte utsatt for lekkasjer og særlig i overganger. Eventuelle lekkasjer kan medføre fuktskader på tilliggende konstruksjoner.
- Badet/våtsonen står foran en full oppgradering.

Vaskerom står foran en full oppgradering. Det bør imidlertid ikke gjøres før man har kontroll på drenering. Kostnadsestimat er basert på en full oppgradering av vaskerom. Drenering er et eget punkt. Konsekvensen av å ikke gjøre noe, vil være at fukt/råteskader får utvikle seg videre. Fukt i slike konstruksjoner kan også gi livsgrunnlag for sopp og skadedyr.

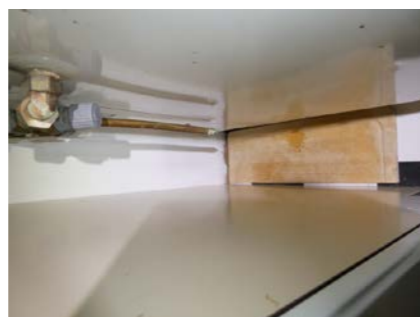
Overtrykksventil uten mulighet for avrenning til sluk.

- Det bør etableres tilfredsstillende avrenning eller lekkasjesikring ved varmtvannstank.

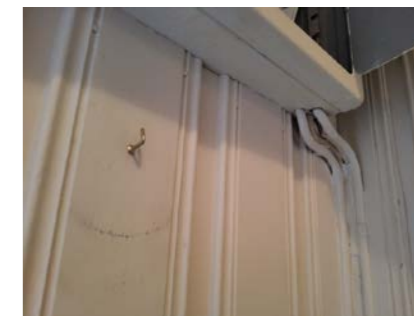
Utette gjennomføringer

Anlegget ser for det meste ut til å være fra byggeår, med unntak av noen moderniseringer som ikke har en kjent alder. Nåværende eier har ikke selv bodd i huset og kjenner ikke anlegget godt. Det er min generelle vurdering at anlegget er godt vedlikeholdt, men trenger modernisering for å være godt tilpasset moderne bruk. Det bør foretas en el-kontroll.
