Harald Hårfagres gate 31, 8803 SANDNESSJØEN

**Romslig bolig over tre plan med  
garasje og pent opparbeidet  
uteområde.**

**Salgsobjekt:** Enebolig  
**Eierform:** Eiet  
**Byggeår:** 1961  
**BRA-i/BRA Total** 183/211 kvm  
**Tomtstr.:** 1092.6 kvm  
**Soverom:** 3  
**Gnr./bnr.** Gnr. 38, bnr. 484  
**Oppdragsnr.:** 1808260001

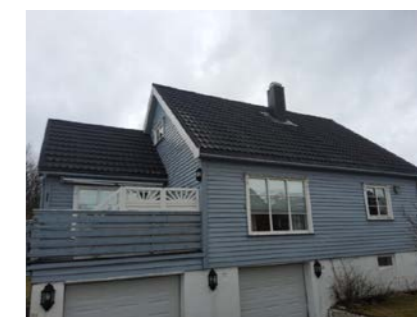
Bildet viser takteking av stål med ru overflate som er relativt mye begrodd med mose/lav. Bildet er tatt mot husets fremside.

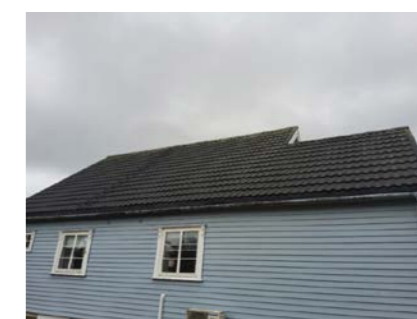
Bildet viser takteking av stål med ru overflate som er relativt mye begrodd med mose/lav. Bildet er tatt mot husets bakside.

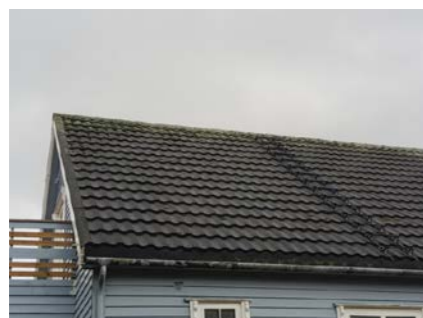
Bildet viser taktekkning av stål med ru overflate som er relativt mye begrodd med mose/lav

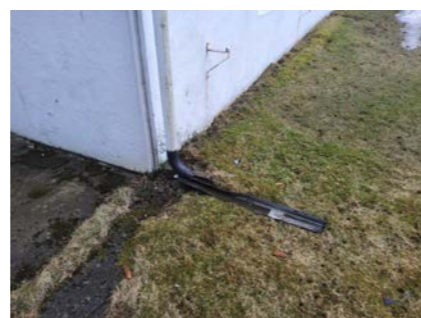
Bildet viser delvis bortledning av vann. Men det er flatt terreng og vannet finner lett veien tilbake mot grunnmur

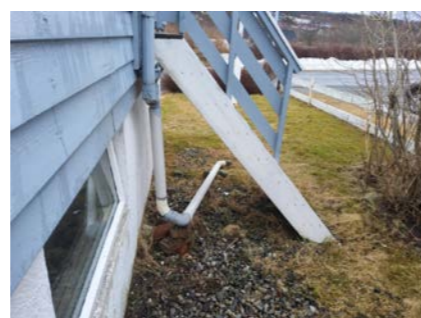
Bildet viser delvis bortledning av vann. Men det er flatt terreng og vannet finner lett veien tilbake mot grunnmur.

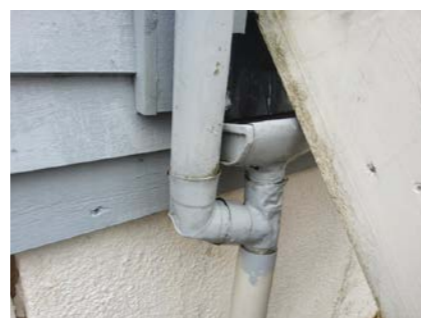
Sammenkobling av to nedløpsrør

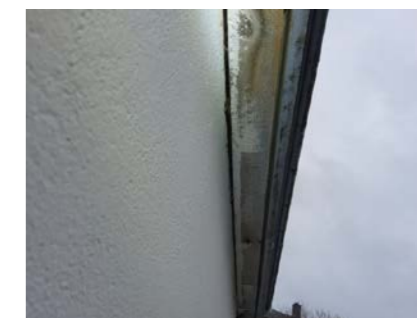
Veggkonstruksjon: Det er ingen eller liten lufting i nedre kant av kledning mot grunnmur. Det er påvist fuktskader i veggkonstruksjonen. Det er påvist spredte råteskader i bordkledningen.

Lite/ingen lufting bak kledning.

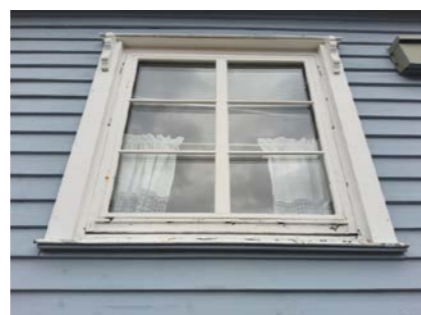
Vindu fra utsiden. En del maling har flasket av

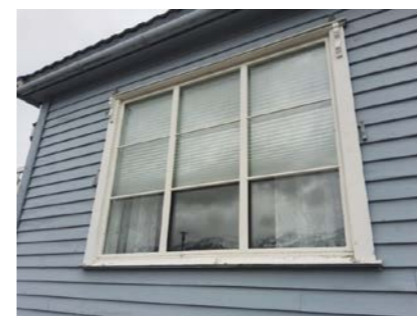
Vindu fra utsiden. En del maling har flasket av

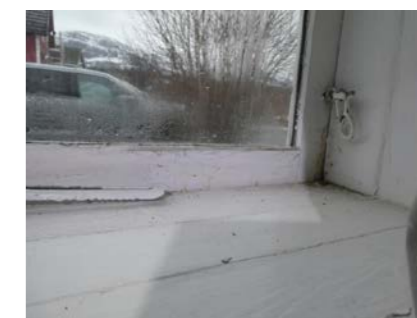
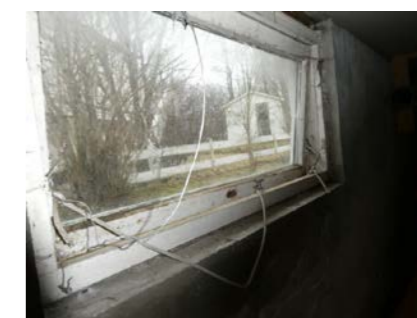
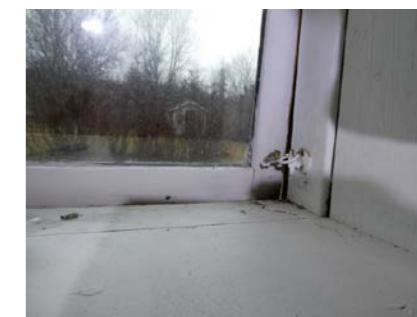
Vinduer i kjeller må regnes for å være oppbrukte.

- Vinduer med råteskader må erstattes med nye.

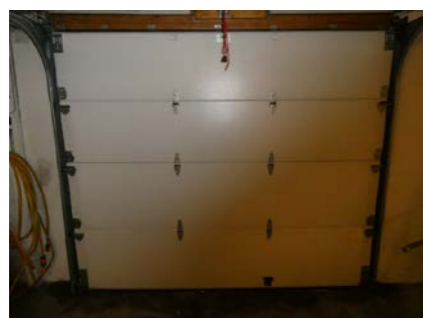
Garasjeport fra innsiden.

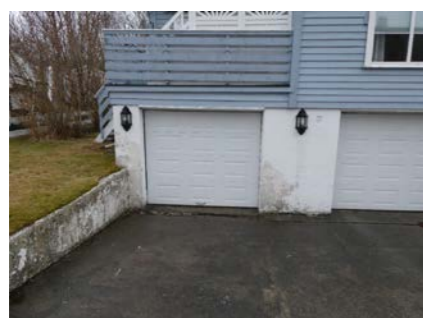
Garasjeporter fra utsiden

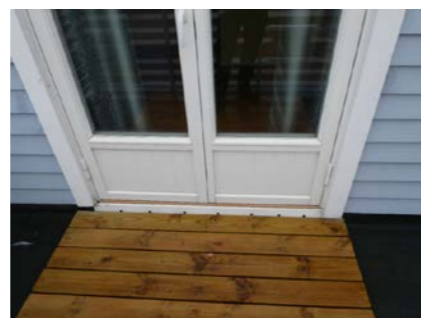
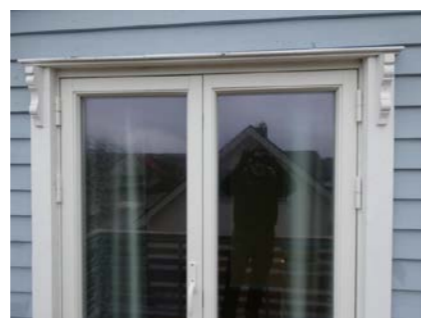
Balkondør på loftet er fra 2016 og i bra stand

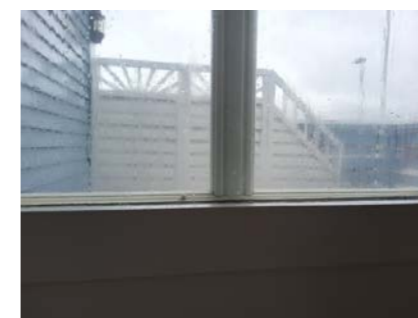
- Det er påvist avvik rundt innsetningsdetaljer.
- Det er påvist dør(er) med fukt/råteskader.
- Det er påvist dører med punkterte eller sprukne glassruter.
- Karmene i dører er værslitte utvendig og det er sprekker i trevirket.

Det er mye maling/overflatebehandling som har flasket av, og treverket har derfor trukket til seg vann og har begynt å råtne. Det er også påvist råteskader på innsiden av døen. Årsaken er alder, og noe dårlig vedlikehold.

Punktert glass

- Skadede dører må erstattes med nye.

Balkongdør i stue 1 etg. må skiftes innen kort tid. Konsekvensen av å ikke gjøre det, vil kunne være inntrenging av vann/fukt i andre konstruksjoner.

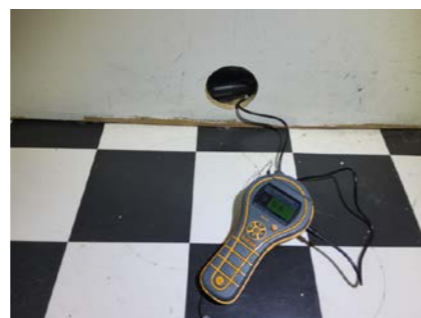
Hulltaking

- Det er påvist fuktighet i oppforet tregulv i underetg/kjeller, og det er derfor ikke foretatt hulltaking.

Det kan måles forhøyede fuktverdier i alle gulv i kjeller. Årsaken er usikker. Det kan være sviktende drenering. Denne typen oppbygging av gulv er en risikokonstruksjon.

Omfanget av skader er høyst usikkert. Det er ikke avdekket noe annet enn at fuktmåler gir utslag på målinger stort sett over alt hvor den plasseres på gulv. Det gis ikke samme utslag på vegger. Det er ikke registrert sviktende gulv noe sted.

- Ytterligere undersøkelser må foretas for å få kartlagt årsak og omfanget på eventuelle skader.

Det anbefales nærmere kartlegging. Dette tiltaket må ses i sammenheng med drenering. Det anbefales å prioritere å utbedre drenering før tiltak i kjeller gjøres. Det er lite sannsynlig at fukt vil forsvinne uten å ta opp hele gulvkonstruksjonen, og kostnadsestimat er derfor basert på dette. Min anbefaling vil være å ta opp gulv, og gjøre en påstøp/avrettingsstøp i stedet for et tilfarer gulv. Da kan man få samme høyde i alle gulv, og støpe ned varmekabler og legge nye gulv. Det vil gi en langt tryggere konstruksjon enn dagens løsning, som ikke er så sårbar for fukt. Fukt i slike konstruksjoner kan også gi livsgrunnlag for sopp og skadedyr.

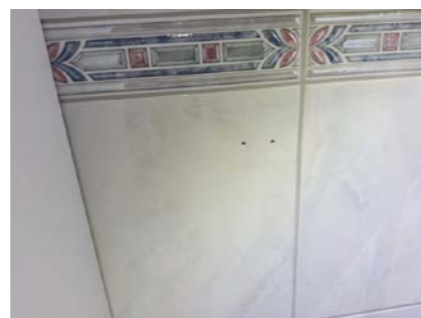
Hull i fliser

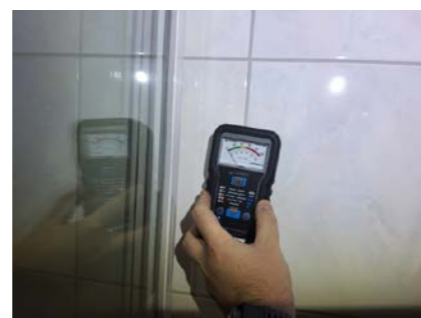
Ingen utslag på fukt.

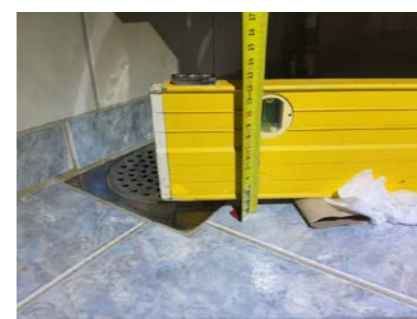
- Til tross for avviket i fall/høydeforskjell til sluk, vil gulvet fortsatt kunne lede vann mot sluket, men med redusert effektivitet. Dette kan potensielt øke risikoen for vannansamling i enkelte områder av badet.

Fall fra dusjkabinett mot sluk

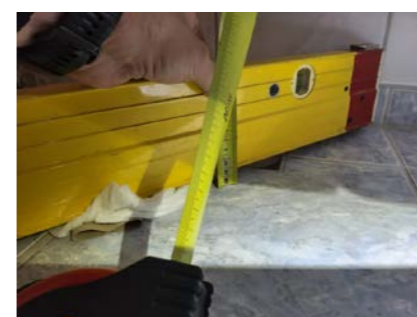
Fall fra dør mot sluk

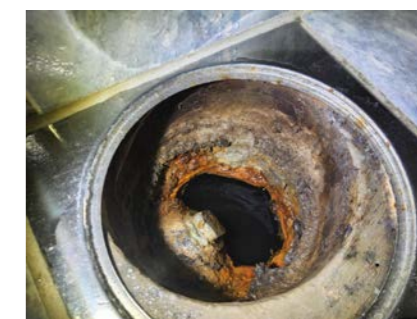
Støpejernsluk

- Løsningen/utførelsen rundt rørgjennomføringer gir fare for fukt inn i konstruksjoner.
- Konsekvensen er at det kan oppstå fuktskader i konstruksjonen bak overflatematerialet. Vann kan trenge inn gjennom utette rørgjennomføringer og forårsake fuktskader ved fukttilførsel gjennom enten bruksvann eller lekkasjevann.

For å lukke alle avvik, må i praksis badet fornyes. Det er imidlertid usikkert hvor nært forestående dette er. Det er ikke målt eller observert fukt i tilleggende konstruksjoner, så det er ingen akutt fare. Men fornyelse av bad må påregnes i nær fremtid.

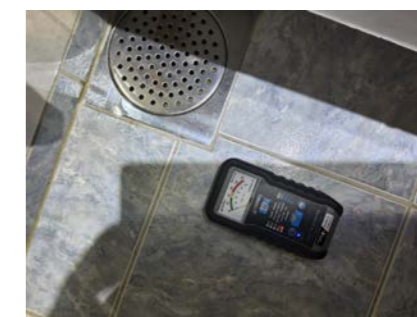
Ingen registrert fukt

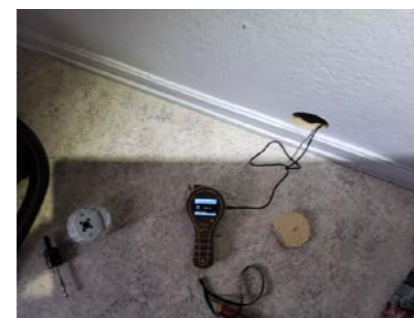
Det ble foretatt hulltaking i soverom ca. midt på veggen mot bad. Det er servant og sluk i umiddelbar nærhet på andre siden av veggen. Det kunne ikke foretas hulltaking mot dusjsone, da denne er mot yttervegg. Det er observert en vegg av trestendere med isolasjon av mineralull og rupanel mot badet.

Fuktmåling mot bad.

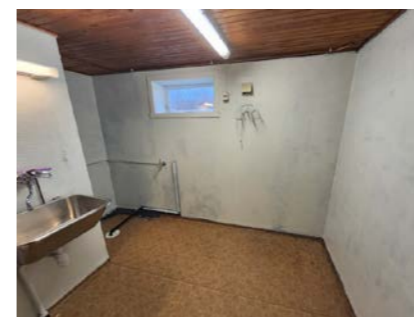
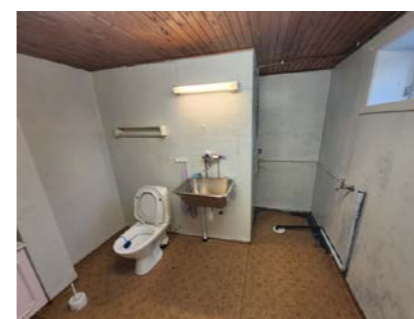
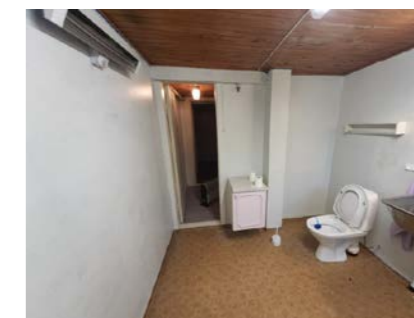
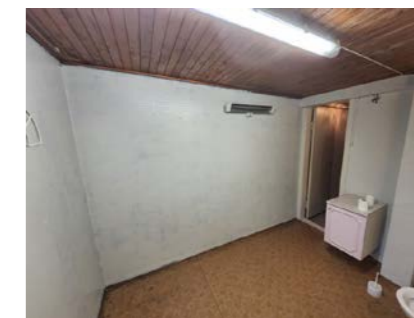
Vaskerom i kjeller

- Overflaten har fuktskade

Det er flere steder i overgang mellom veggvinyl og gulvvinyl registrert at belegg har løsnet fra underlag. Det kan være kun limet som har sluppet, men det kan også være fukt som har forårsaket dette. Det er ingen utslag på fuktmåler på vegg. Det må nevnes at overflater på vegger begynner å bli svært gamle og at forventet levetid er brukt opp. Det kan ikke garanteres tilstrekkelig tetthet.

Det anbefales en full fornyelse av vaskerom i nær fremtid. Det er er imidlertid ikke akutt fare for alvorlige konsekvenser av å ikke gjøre noe. Det må også nevnes at dette må ses i sammenheng med drenering. Det anbefales å prioritere drenering før man gjør omfattende tiltak i kjeller.

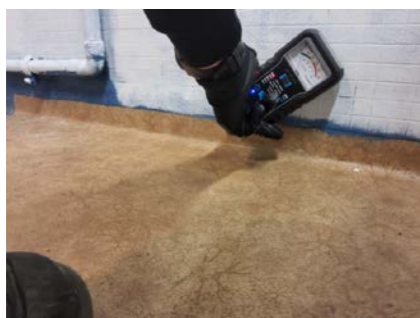
Ingen utslag på overflatemåling etter fukt.

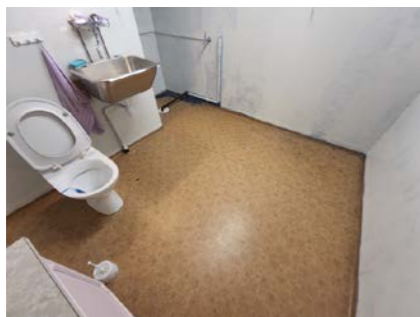
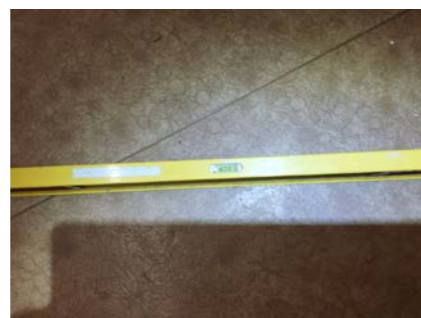
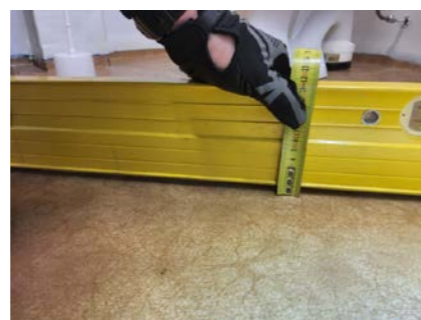
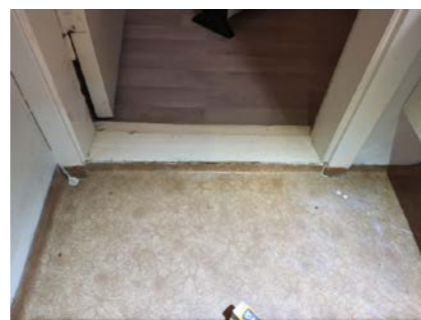
- Det er påvist avvik i fallforhold til sluk i forhold til krav i forskrift på byggetidspunktet.
- Det er registrert knirk i gulvet.

Det er avvik i fallforhold. Varierende fall. Noen steder er gulvet nesten flatt. Rundt sluk er det dårlig fall, og noen steder motfall. Det ser ut som svelling i underlag rundt sluk kan forårsake motfall. Forventet levetid på gulv og underliggende konstruksjon er brukt opp. Årsaken til avvikene er trolig bare alder.

Gulv nesten plant.

Måling av fall

Oppkant ved dør

Det anbefales en total fornyelse av vaskerommet i nær fremtid. Dette må ses i sammenheng med drenering. Det anbefales ikke å gjøre innvendige tiltak i kjeller før drenering er utbedret. Det er ingen umiddelbar konsekvens av å fortsatt bruke vaskerommet. Men man har ikke kontroll på underliggende konstruksjon jf. fukt målt i alle kjellergulv, og status på drenering.

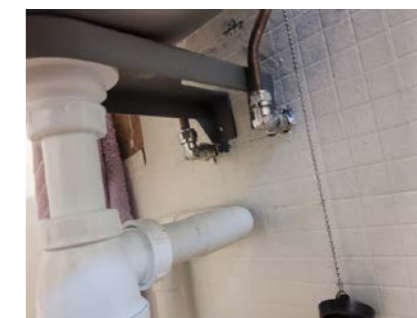
- Det er påvist mangelfull/feil utførelse rundt rørgjennomføringer e.l. som gir fare for fukt i konstruksjonen i våtsone.
- Mer enn halvparten av forventet brukstid er passert på membranløsningen.
- Mer enn halvparten av forventet brukstid er passert på slukløsningen.
- Konstatert omfattende fuktskader

Det måles ca. 25 % fukt med overflatemåler i hele kjeller, vaskerom inkludert. Det er usikkert hva årsaken er. Det kan henge sammen med drenering men det kan også stamme fra rør under gulv. TG 3 gis ikke som følge av at det er mistanke om lekkasje fra vaskerom, men fordi det er grunn til å mistenke fukt/råteskader i underliggende konstruksjon under gulv.

Ikke fagmessige gjennomføringer

Vaskerom står foran en full oppgradering. Det bør imidlertid ikke gjøres før man har kontroll på drenering. Kostnadsestimat er basert på en full oppgradering av vaskerom. Drenering er et eget punkt. Konsekvensen av å ikke gjøre noe, vil være at fukt/råteskader får utvikle seg videre. Fukt i slike konstruksjoner kan også gi livsgrunnlag for sopp og skadedyr.

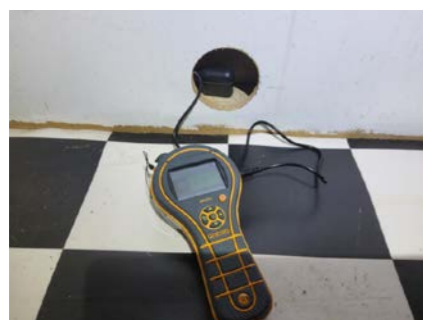
Det ble boret gjennom en malt sponplate. Det ble registrert stenderverk av tre og sponplate mot bad. Ingen isolasjon.

Fuktmåling mot vaskerom

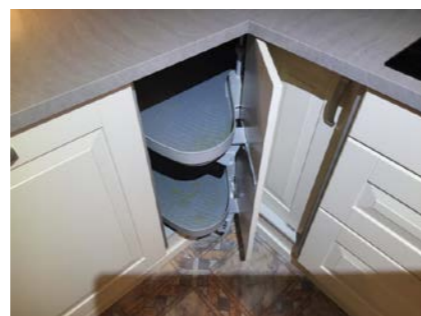
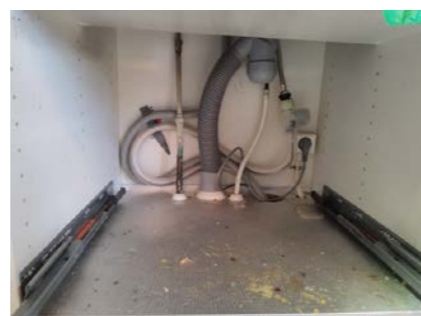
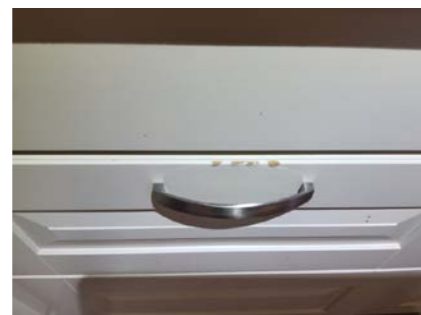
Det er registrert ett hakk/skade i front til skuffe under vask. Det er en defekt på skapdør til hjørneskap. Eier opplyser at denne kun mangler en skrue. Det er mindre høydeforskeller i skjøter på benkeplate. Det er usikkert om disse områdene kan trekke fukt og svelle.

Defekt hjørneskap

Under vask

Hakk i front

Hakk i front kan repareres. Skapdør kan repareres. Skjøter i benkeplate må overvåkes. Det bør vurderes påføring av silikon for tetting. Det er ikke umiddelbare alvorlige konsekvenser av å ikke gjøre noe, utover det praktiske ved at skapdør til hjørneskap ikke virker.

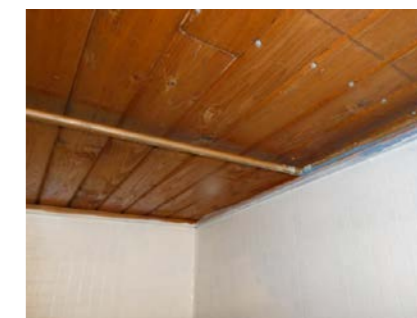
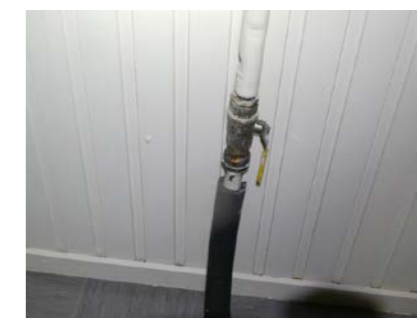
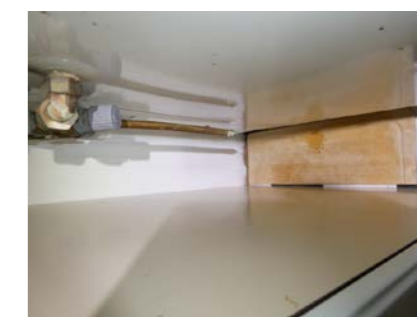
- Mer enn halvparten av forventet brukstid er passert på innvendige vannledninger.
- Det er lekkasje fra rør.

Det er lekkasje fra et rør som går ut til utekran. Røret kan stenges inne.

Synlige kobberør

Røret må tettes, repareres. Konsekvensen av å ikke gjøre noe, er at vannkran ute ikke kan brukes, for da lekker det vann inne i garasjen.

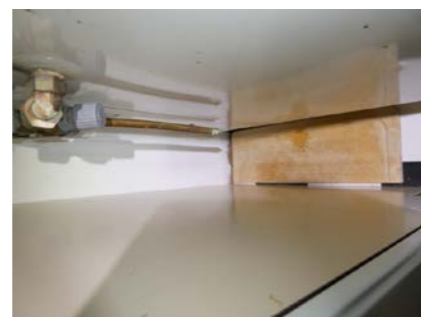
Overtrykksventil uten mulighet for avrenning til sluk.

- Det bør etableres tilfredsstillende avrenning eller lekkasjesikring ved varmtvannstank.

Tank må påregnes utskiftet innen kort tid.

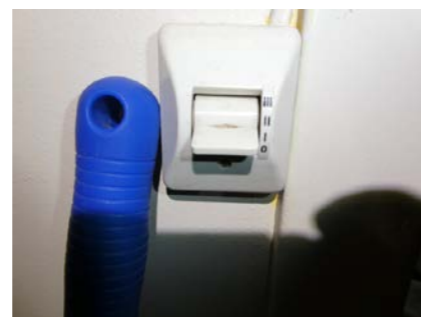
Elektrisk fasttilkobling til effektbryter.

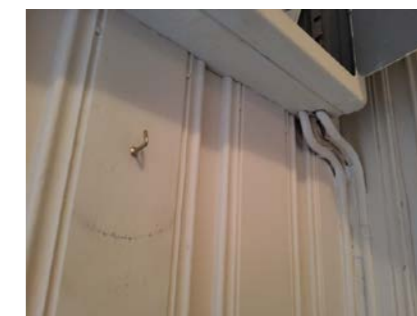
Utette gjennomføringer

Anlegget ser for det meste ut til å være fra byggeår, med unntak av noen moderniseringer som ikke har en kjent alder. Nåværende eier har ikke selv bodd i huset og kjenner ikke anlegget godt. Det er min generelle vurdering at anlegget er godt vedlikeholdt, men trenger modernisering for å være godt tilpasset moderne bruk. Det bør foretas en el-kontroll.

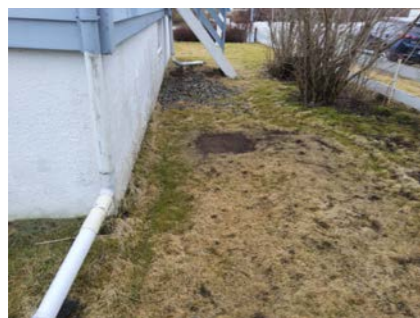
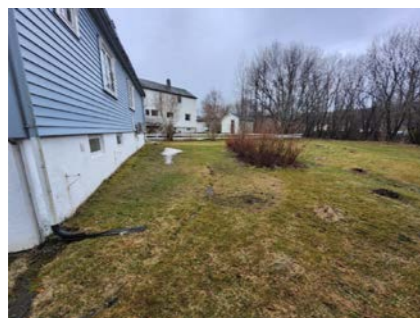
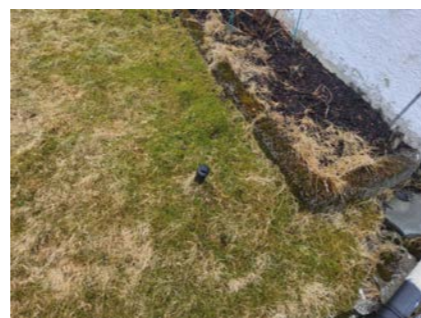
Det er en relativt flat tomt, med stedvis fall svakt fall inn mot mur. Det er ikke optimale forhold for bortledning av vann. Årsaken er at terreng ble planert slik ved bygging.
