Tallholen 6 B

Tilstandsrapport

Eierskifte

Boligtype: Leilighet i 4-mannsbolig

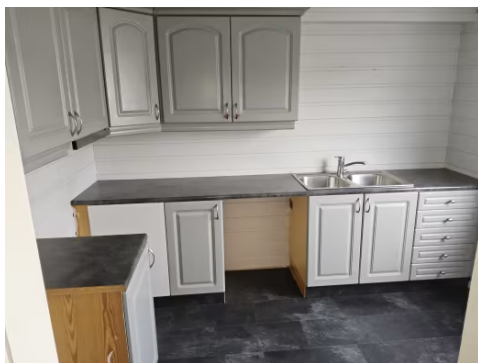
6.8 Kjøkken

Oversiktsbilde kjøkken.

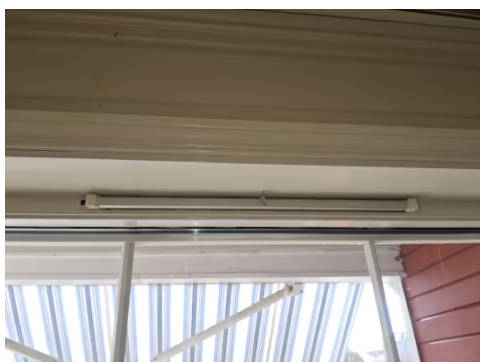
6.14 Ventilasjon

Naturlig ventilasjon fra spalteventiler i vinduer.

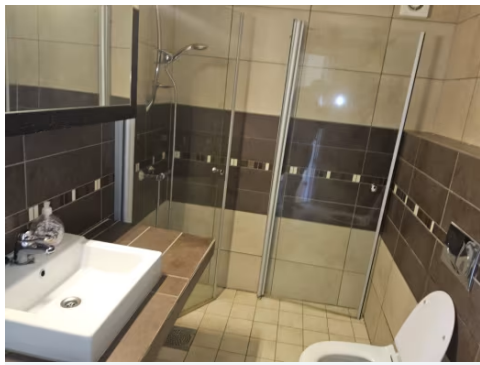
Elastiske fuger rundt toalett har manglende vedheft og fornying av fuger bør påregnes. Den ene dusjdøren har skader på hengslemekanismen. Det er ikke etablert noen drepsåpning for synliggjøring av eventuell lekkasje fra innebygget systerne og det er ikke framlagt noen dokumentasjon på annen godkjent løsning.

Oversiktsbilde bad.

Det anbefales å installere et dusjkabinett for å begrense overflater for belastning med fritt vann.

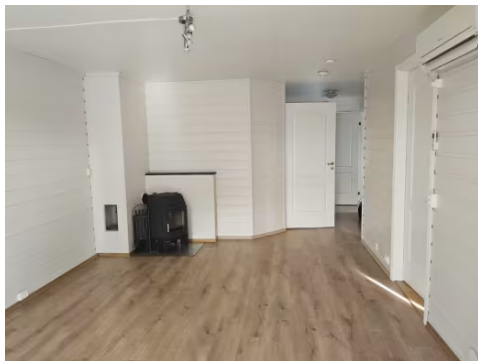
6.16 Øvrig: Innvendige overflater

Det er merkbare skjevheter i flere rom i leiligheten, det er utført målinger i to av rommene. Det er registrert store skjevheter i stue/gang og i sørvendt soverom. Forskjellen mellom høyeste og laveste punkt er målt til 20 mm i stue/gang og 52 mm i soverom. Eksakt årsak til skjevhetene er ikke kjent og setningsskader kan ikke utelukkes. Ytterligere undersøkelser anbefales slik at tilstanden kan kartlegges og nødvendige tiltak kan iverksettes. Tilstandsgrad 3 gis med bakgrunn i standardens krav til godkjente måleavvik.

Oversiktsbilde stue.

Ytterligere undersøkelser må foretas for å få kartlagt årsak og omfanget på eventuelle skader. Underliggende sjablongmessig prisanslag gjelder for videre undersøkelser og kartlegging av fagkyndig.
