Nymovegen 11, 2319 HAMAR

**SMEBY / HAMAR**

### Velkommen til Smeby og Nymovegen 11!

| Tilstandsrapport ..... | 56 |

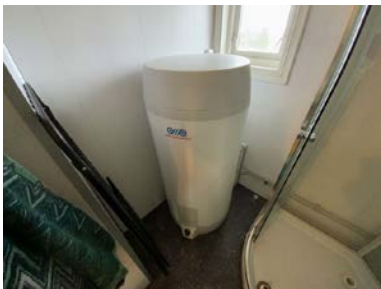
Varmtvannsbereder på bad i 2.etasje.

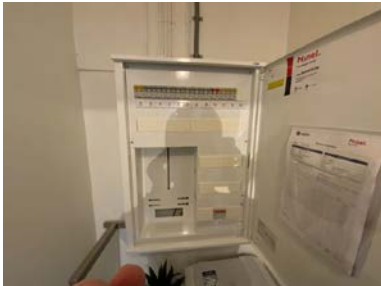
Det er registrert skade på deksler for koblingsbokser. Jordet og ujordet stikkontakter. Jeg anbefaler en utvidet el-kontroll utført av registrert elektroinstallasjonsvirksomhet for å avdekke eventuelle feil og mangler. På arbeider utført på det elektriske anlegg etter 1999 skal det foreligge en samsvarserklæring. Det mangler erklæring på deler av anlegg.

Sikringsskap i 2. etasje.
