Nymovegen 11, 2319 HAMAR

**SMEBY / HAMAR**

### Velkommen til Smeby og Nymovegen 11!

04.06.2025

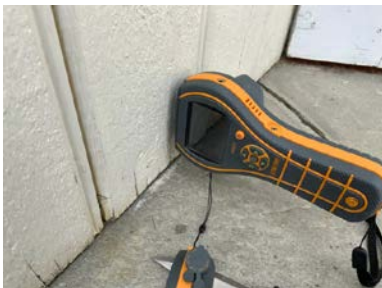
- Det er ingen eller liten lufting i nedre kant av kledning mot grunnmur.
- Det er påvist spredte råteskader i bordkledningen.
- Det er avvik:

Eldre trevegger kan erfaringsmessig ha skjulte skader, spesielt over grunnmuren og under vinduer. Tilstand på utvendig kledning øker risikoen for evt. råteskader i yttervegg. Ved enkel fuktmåling registrerte jeg tørre verdier. Utvendig kledning er ikke luftet. Endeved på utvendig kledning er ikke malt, dette forkorter kledningens levetid. Det er observert åpninger i utvendig komplettering som øker risikoen for at mus kan komme inn. Kledning er satt ned til verandagulv og utvendig trapp. Fasadeplater har skader enkelte steder. Det er brukt byggsaum som tetting flere steder, dette er ikke anbefalt da skummet trekker fukt og tetter lufting/drenering av kledning. Nyere kledning er lagt utenpå gammel. Det er opplyst om eternittplater bak kledning som kan være asbestholdige og krever spesialtiltak ved fjerning. Tilstandsgrad gitt pga. nevnte forhold.

Ved enkel fuktmåling registrerte jeg tørre verdier.

Det er påvist spredte råteskader i bordkledningen.

- Det bør foretas tiltak for å bedre lufting av kledningen.
- Tiltak:
- Råteskadet trekledning må skiftes ut.

Behandling av panel. Lage større avstand på kledning som er satt ned til verandagulv og utvendig trapp.

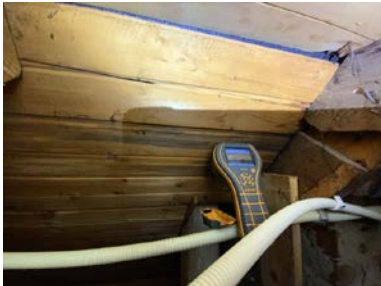
- Det er begrenset/dårlig ventilering av takkonstruksjonen.
- Det er påvist fuktskjolder/skader i takkonstruksjonen.
- Det er avvik:

Konstruksjonsstyrke er ikke vurder. Skrå, isolerte takflater defineres som risikokonstruksjon på grunn av erfaringsmessig høy skadefrekvens. Ved enkel fuktmåling registrerte jeg tørre verdier. Synlige fuktmerker. Det er usikkert om fuktmerker skyldes eldre eller nyere vanngjennomtrengning. Spor av mus registrert, ukjent omfang. Det anbefales å isolere loftsluke og tette rundt denne slik at man unngår luftlekkasjer. Manglende håndverksmessig utførelse på deler av arbeid. Synlig misfarging på taktro. Mangler isolasjon på avtrekksrør fra kjøkken, det er opplyst om at det kan komme vann inn i avtrekksvifte på vinterstid. Tilstandsgrad gitt pga. nevnte forhold.

Ved enkel fuktmåling registrerte jeg tørre verdier.

Ved større utbedringsbehov bør man alltid vurdere en mulighet for oppgradering av taket til dagens tekniske standard. Taket bør inspiseres hver vår og høst for å kontrollere tilstanden og vurdere tiltak. For å lette arbeidet med tilsyn bør man etablere en trygg og lettvinnt atkomst til takkonstruksjon. Ved årlig tilsyn kan man oppdage skader eller andre forhold som gjør det nødvendig med mer omfattende undersøkelser. Manglende vedlikehold kan skape problemer og følgeskader som oppdemning av vann og lekkasjer fra åpninger ved beslag. Feil vedlikehold kan medføre kortere levetid eller omfattende skader, for eksempel lekkasjer på taket. Jeg anbefaler ytterligere undersøkelser. Manglende lufting gir økt risiko for fuktskader i konstruksjonen. Konsekvensen av påviste avvik kan for eksempel være redusert brukstid, ytterligere behov for vedlikehold og fuktskader.

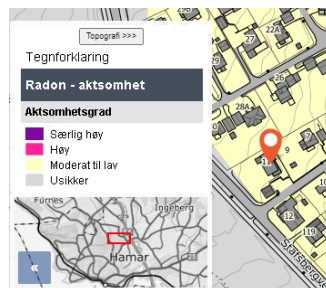
Eiendommen ligger i et område som er markert med moderat til lav aktsomhet i kartet.

- Det bør gjennomføres radonmålinger.

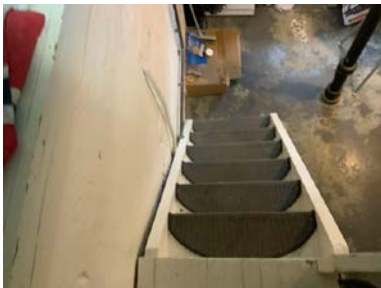
Konsekvensen av manglende rekkverk og repos kan være fallulykker, tiltak for å bedre sikkerheten anbefales.

Det er ikke montert rekkverk ned til kjeller.

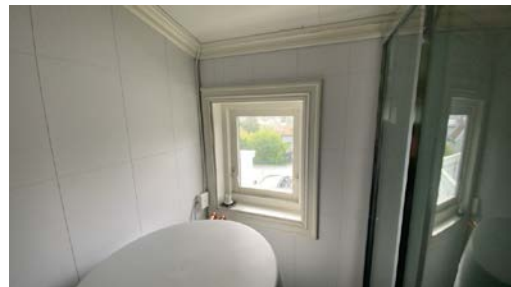
Det mangler membran i deler av våtsone på vegg.

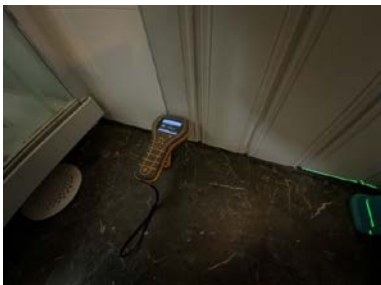
Det var ikke mulig å ta hull på den mest fuktutsatte plassen på våtrommet. Det er i stedet gjort fuktkontroll med egnet verktøy.

Ved fuktmåling ble det registrert tørre verdier.

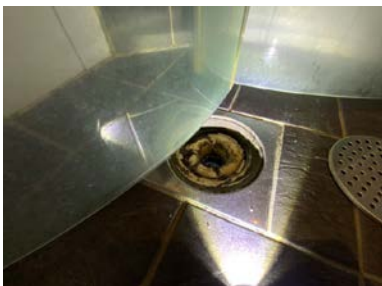
Sluk er kontrollert, synlig membran under klemring.

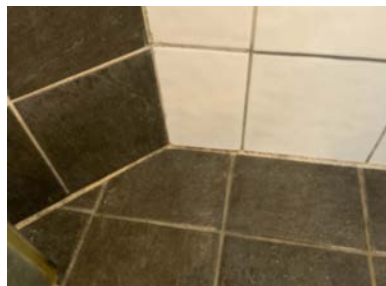
Svertesopp på fuge.

- Det må gjøres tiltak for å lukke avviket.
- Løsningen/utførelsen rundt rørgjennomføringer gir fare for fukt inn i konstruksjoner.

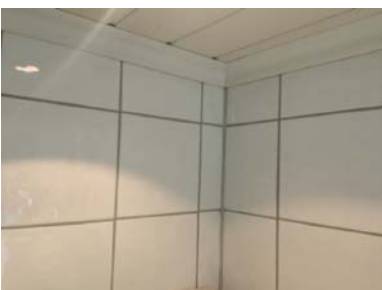
Ufagmessig utførelse på fuge.

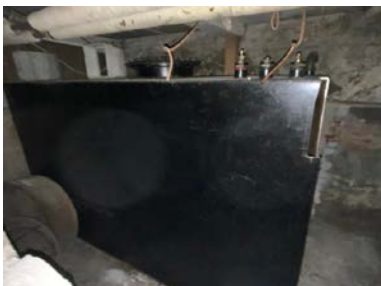
Oljetank montert i kjeller.

- Innhent dokumentasjon, om mulig.
