Tilstandsrapport

Enebolig

Grundsetvegen 34 , 2406 ELVERUM

Befaringsdato: 10.04.2026

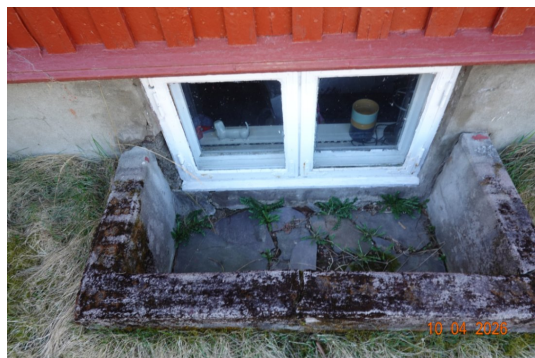
Vurdering av avvik:

- Det er påvist andre avvik:
Sprekk i støpt lysgrav til kjellervindu.

- Andre tiltak:
Sprekk i støpt lysgrav bør utbedres for å hindre vanninntrenging og videre forringelse av konstruksjonen.

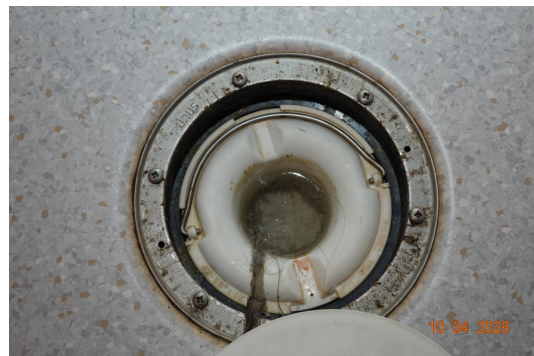
Beskrivelse

Plastsluk.

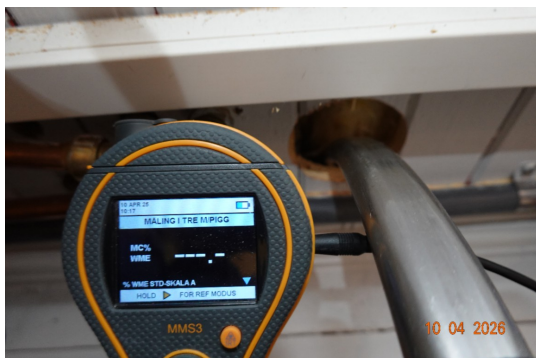
Hulltaking er foretatt nederst på delevegg mot våtsonen. Ved bruk av fuktmåler ble det ikke registrert unormale verdier.
