Tilstandsrapport

Glåmlivegen 25 A, 2213 KONGSVINGER

Befaringsdato: 02.03.2024

Autorisert foretak: Arne Skyrud Takstforretning AS

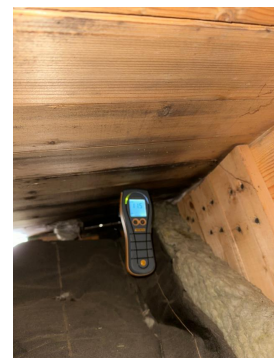
Saltak i trekonstruksjoner m/rupanel undertak. Kaldt loft, isolert med 10 cm mineralull. Tørt og luftig. Det er synlige fuktmerker v/pipe, v/gavl mot øst og ca. midt på taket v/takfot. Dette er gamle fuktmerker som er tørre nå.

- Det er påvist fuktskjolder i undertak/takkonstruksjon.

- Det er ikke behov for utbedringstiltak.

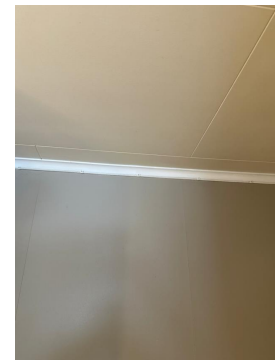
Malte (2016) våtromsplater på vegger og tak-ess i tak. Det er ikke målt unormal fukt i vegger.

Overvåk tilstanden jevnlig. For å få tilstandsgrad 0 eller 1 må våtromsplatene oppgraderes, men tidspunktet for når dette er nødvendig er vanskelig å si noe om.

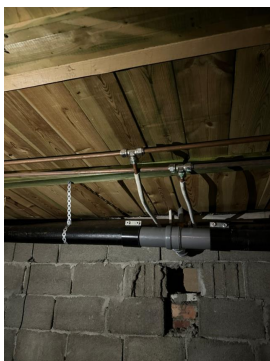
! TG 2 Avløpsrør

Soilrør fra byggeår.

- Det er ikke behov for utbedringstiltak siden anlegget fungerer i dag, men ut ifra alder kan skader plutselig oppstå på eldre anlegg.

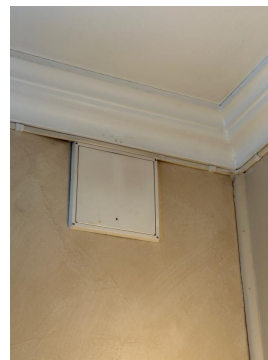
! TG 2 Ventilasjon

Ventilasjon gjennom veggventiler, ventiler i vinduskarmer og vinduer som kan åpnes. Naturlig avtrekk på bad/vaskerom. Mekanisk avtrekk på kjøkken (2022).

- Det er påvist mangelfull ventilasjon på ett eller flere rom i boligen.

Det er ikke mekanisk avtrekk på bad/vaskerom. Mangelfull ventilasjon i kjeller.

Monter mekanisk avtrekk på bad/vaskerom. Monter ventiler i grunnmur.

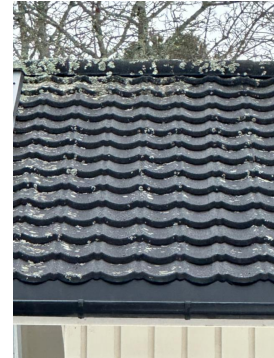
Tak tekket med Icopal Decra takplater fra 2011

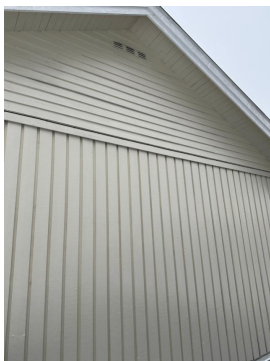
- Det er påvist spredte råteskader i bordkledningen.
- Det er ingen lusing/musebånd i nedre kant av konstruksjon.

- Råteskadet trekledning må skiftes ut.
- Andre tiltak:

Musebånd/lusinger bør etableres.

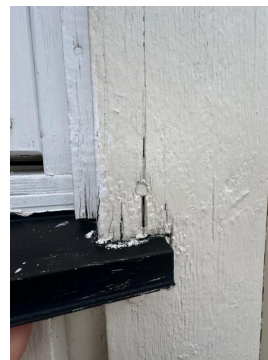
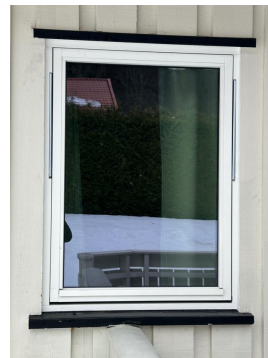
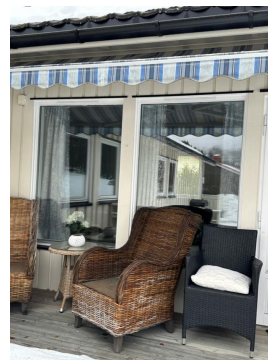
- Det er påvist at enkelte vinduer er vanskelig å åpne/lukke.
- Det er påvist avvik rundt innsettsdetaljer.
- Det er avvik:

Det bør påregnes utskifting av vinduer da de har en normal levetid på 20-30 år.

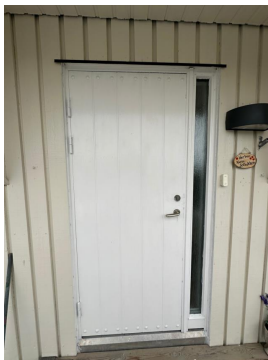
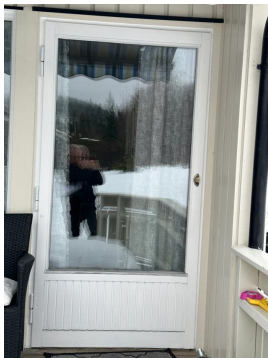
- Det er påvist avvik rundt innsettingsdetaljer.
- Det er avvik:

Det må påregnes en oppgradering.

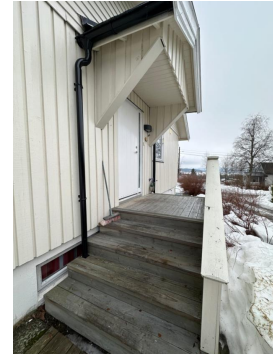
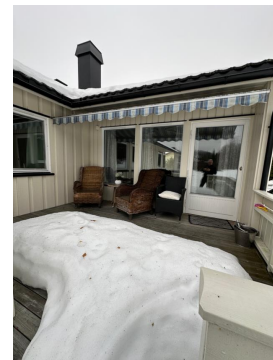
TG 1 Balkonger, terrasser og rom under balkonger

Takoverbygget inngangsparti på 3 m² i trekonstruksjoner, fundamentert på betongpilarer. Spaltegulv og rekkverk med stående spiler og håndlist. Trapp til terreng.

Terrasse v/stue på 11 m² i trekonstruksjoner, fundamentert på betongpilarer. Spaltegulv og rekkverk med stående spiler og håndlist. Trapp til terreng. Markise.

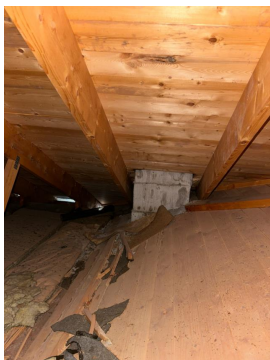
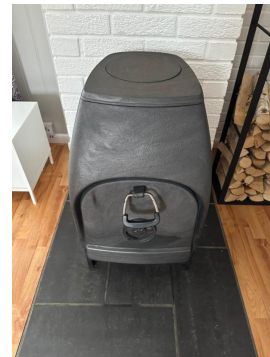
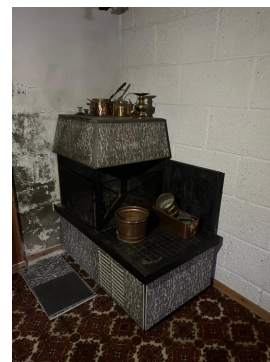
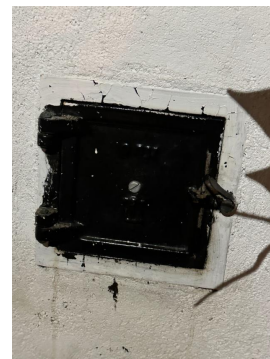
TG 1 Pipe og ildsted

Enløps elementpipe i leca med veovn i stue og peis i kjellerstue.
Feierluke i trapperom i kjeller.

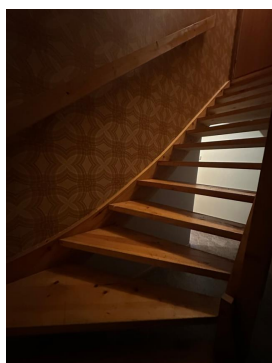
! TG 1 Innvendige trapper

Svingtrapp med åpne opptrinn. Lakkert vanger, trinn, rekkverk og håndlister.

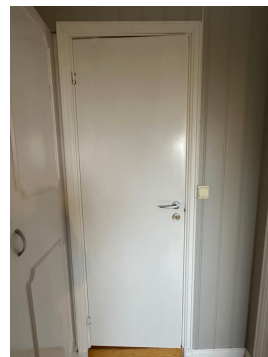
! TG 1 Innvendige dører

Malte glatte dører. Slette finerte dører.

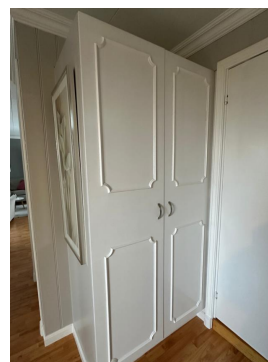
! TG 1 Andre innvendige forhold

Garderobeskap i soverom.

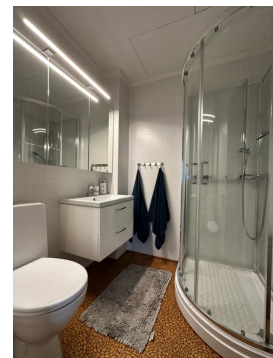
! TG 1 Sanitærutstyr og innredning

Benk med heldekkende vask, overskap med speildør og overlys, frittstående klosett, samt dusjkabinett. Alt fra 2021

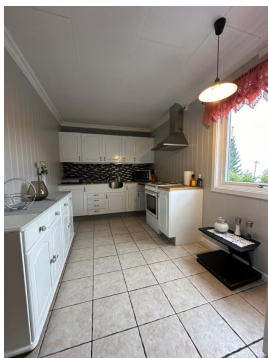
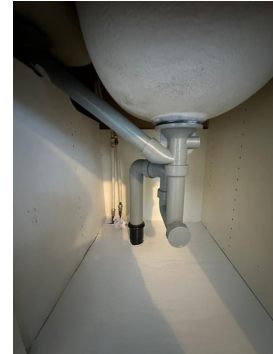
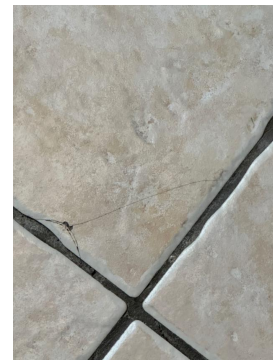
- Det er påvist skader/fuktskjolder i kjøkkengulvet.

- De påviste skader må utbedres.

Det må påregnes lokal utbedringer av kjøkken gulv..

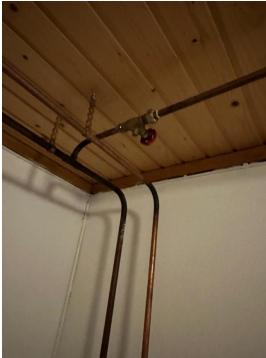
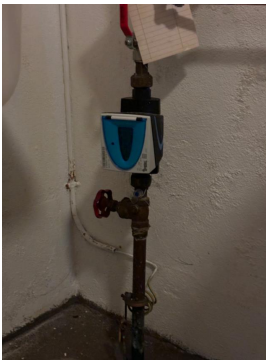
- Det er ikke behov for utbedringstiltak siden anlegget fungerer i dag, men ut ifra alder kan skader plutselig oppstå på eldre anlegg.

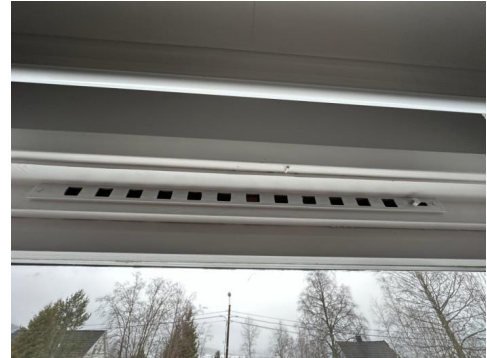
- Det er påvist mangelfull ventilasjon på ett eller flere rom i boligen.

Monter mekanisk avtrekk på bad og vaskerom.

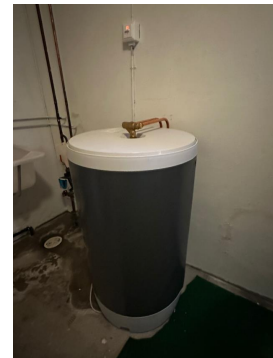
! TG 1 Varmtvannstank

167 l varmtvannsbereider fra 2022, plassert i vaskerom.

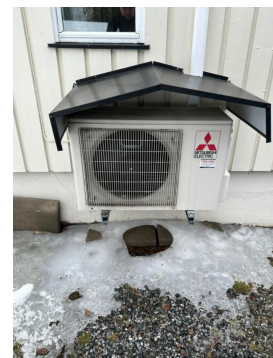
! TG 1 Andre installasjoner

Luft til luft varmepumpe fra 2021 (i følge kontakt person). Boligen har elektrisk panelovn på soverom.

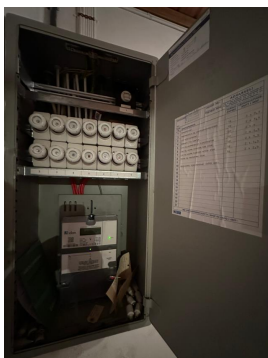
2. Foreta en helhetsvurdering av det elektriske anlegget, dets alder, allmenne tilstand og fare for liv og helse. Bør det elektriske anlegget ha en utvidet el-kontroll?
Nei

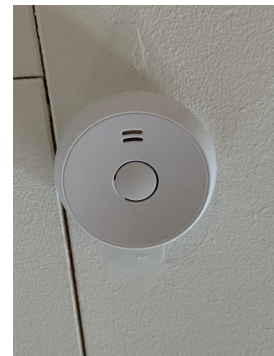
1. Er det mangler for brannslukningsutstyr i boligen iht. forskriftskrav på søknadstidspunktet, men minst Byggeforskrift 1985?
Nei
2. Er det skader på brannslukningsutstyr eller er apparatet eldre enn 10 år?
Nei
3. Er det mangler på røykvarslere i boligen iht. forskriftskrav på søknadstidspunktet, men minst Byggeforskrift 1985?
Nei
4. Er det skader på røykvarslere?
Nei

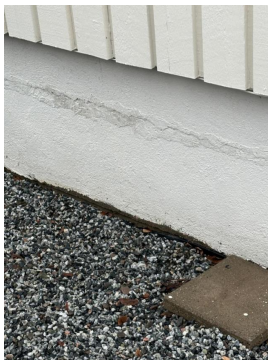
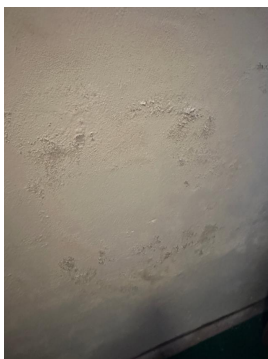
! TG 2 Grunnmur og fundamenter

Betongfundament samt grunnmur av lecastein som innvendig og utvendig er pusset.

- Lokal utbedring må utføres.

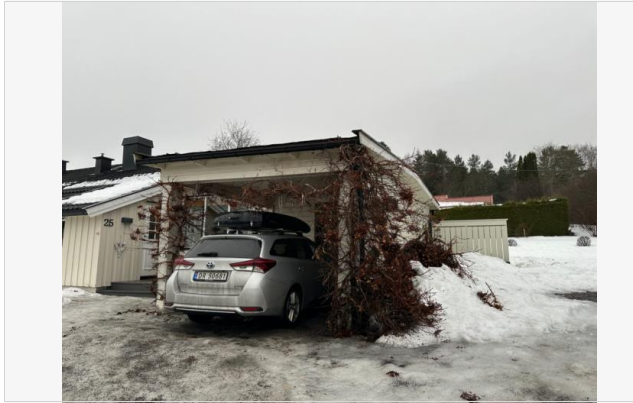
Carport m/bod

Carport er fundamentert på ringmur samt en grunnmur under bod. Vegger i trekonstruksjoner med malt liggende panel på vegger. Grus terrenggulv i carport. Saltak i trekonstruksjoner med lite fall, tekket med takpapp. Forkantblekk, takrenne og nedløp i lakkert metall.

Innvendig tak har synlige fuktskader og råte. På befaringsdagen ble det ikke målt unormal fukt i tak, så dette kan være en eldre skade. Det er også råte i taksperrer.
