Tilstandsrapport

Enebolig med inntilbygget carport

Stavenga 6, 2319 HAMAR

Befaringsdato: 16.10.2024

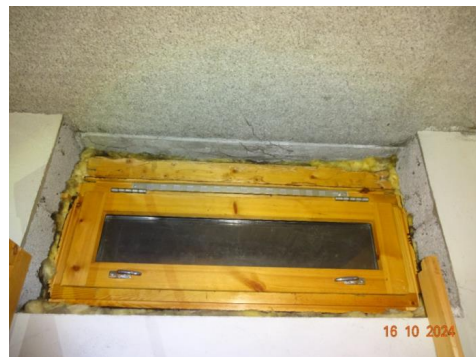
TG 2 Vinduer

Vinduer med 2 lags isolerglass.

- Karmene i vinduer er slitte og det er sprekker i trevirket.
- Det er påvist andre avvik:

Det er påvist råteskade i takvindu i 2.etasje.

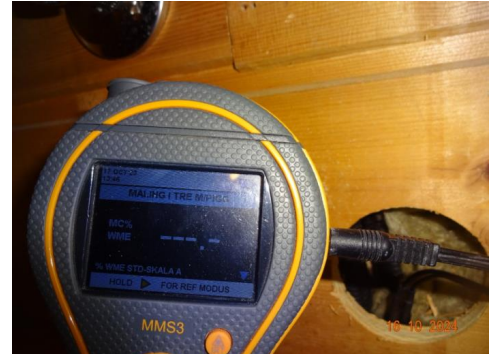
! TG 1 Tilliggende konstruksjoner våtrom

Hulltaking er foretatt nederst på delevegg mot våtsonen. Ved bruk av fuktmåler ble det ikke registrert unormale verdier.

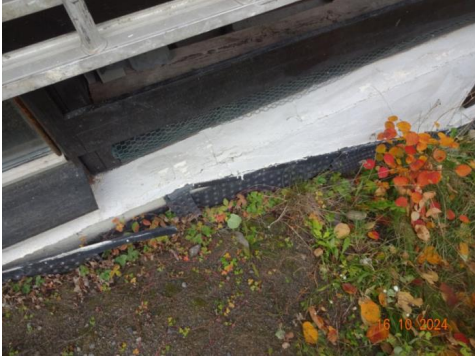
! TG 2 Grunnmur og fundamenter

Antatt at boligen er fundamentert med støpte søiler til fast byggegrunn. Kjelleryttervegger av murte lettklinkerblokker.
