Stavenga 6, 2319 HAMAR

**SOLVANG**

# Ditt nye hjem?

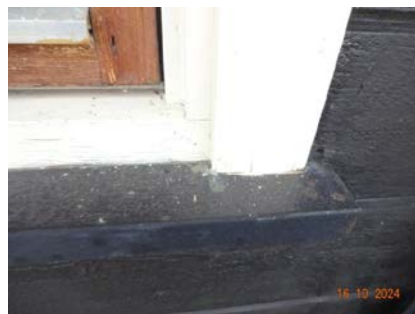
- Det er ingen eller liten lufting i nedre kant av kledning mot grunnmur.
- Det er påvist andre avvik:

Solslitt panel.  
Panel er ført helt ned mot vannbrett, fare for fuktopptrekk og forvittringer.

Panel har behov for vedlikehold.

**Kostnadsestimat: Under 10 000**

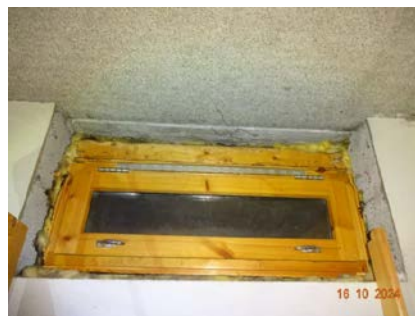
## TG 1 Takkonstruksjon/Loft

Lufting ved raft.

Loft/takkonstruksjon er besiktiget ifra åpning i knevegg, begrenset besiktigelse muligheter. Mulighet for lagring på rafteloft. Satt inn dør på starten av 2000 tallet.

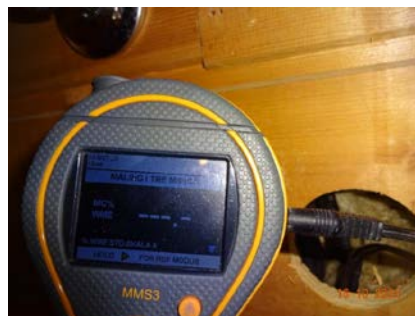
### ! TG 1 Tilliggende konstruksjoner våtrom

Hulltaking er foretatt nederst på delevegg mot våtsonen. Ved bruk av  
fuktmåler ble det ikke registrert unormale verdier.

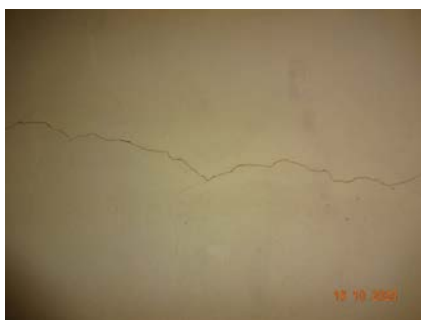
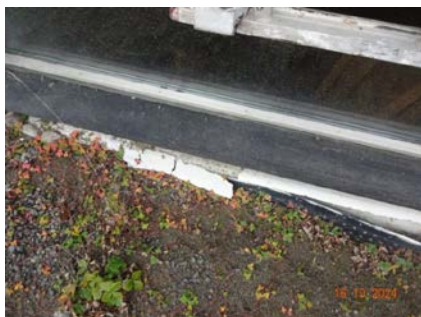
- Det er registrert horisontalriss som er symptom på jordtrykk. Det er påvist avskalinger i utvendig murpuss.

- Lokal utbedring må utføres.

Kostnadsestimat: Under 10 000
