# Tilstandsrapport

Fritidsbolig

Gombalambvegen 180 , 2283 ÅSNES  
FINNSKOG

Befaringsdato: 07.01.2026

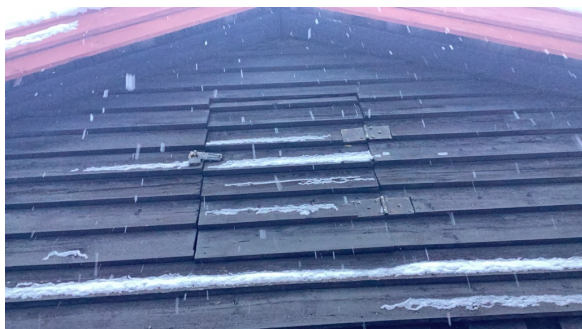
Loft er ikke befart da det ikke var adkomstsmulighet på tidspunkt for befarings.  
Det er slitasje og mosevekst på vindskier.  
Det er flere steder skader på insektsnett.

Stedvis skader på insektsnett
