Tilstandsrapport

Boligbygg med flere boenheter

Nils Paulsens veg 38E , 2072 DAL

Befaringsdato: 17.04.2026

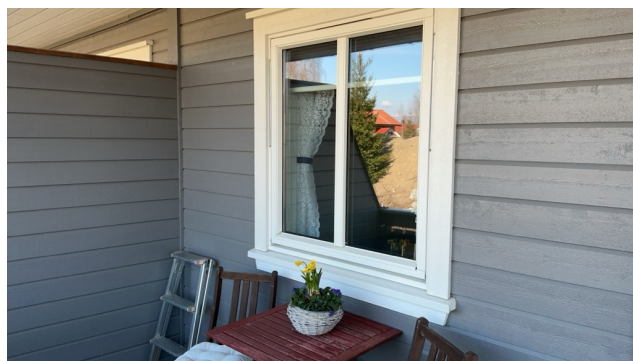
Trevinduer med 2-lags energiglass.

Besiktiget fra bakkenivå og innvendige rom. Det ble ikke observert eller opplyst om punkterte isolerglass. Pga. temperatur og lysforhold kan dette være vanskelig å oppdage. Alder på vinduer tilsier at punktering kan forekomme selv om det ikke ble avdekket ved befaringen.

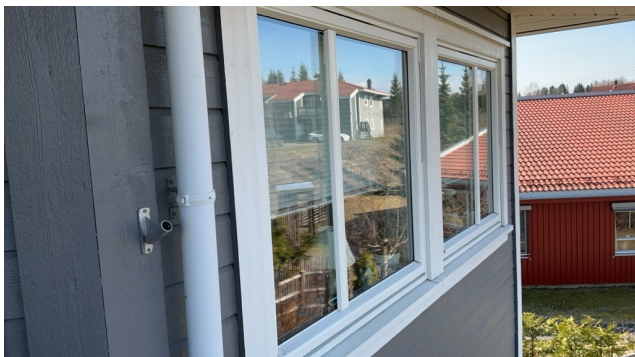
! TG 1 Dører

Ytterdør i treverk med 2-lags energiglass.
Balkongdør i treverk med 2-lags energiglass.

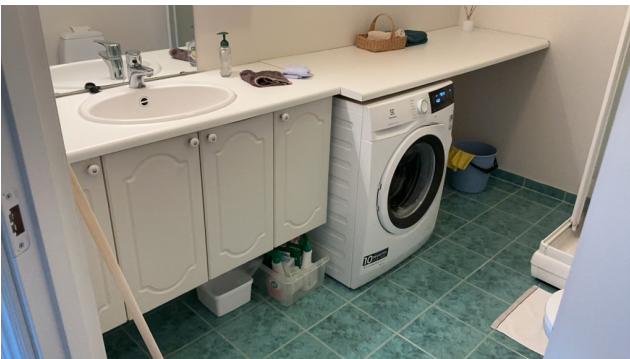
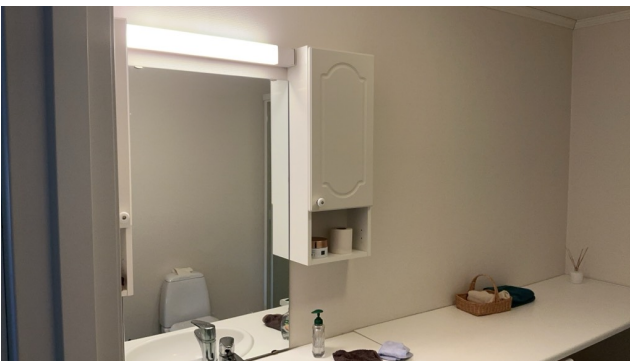
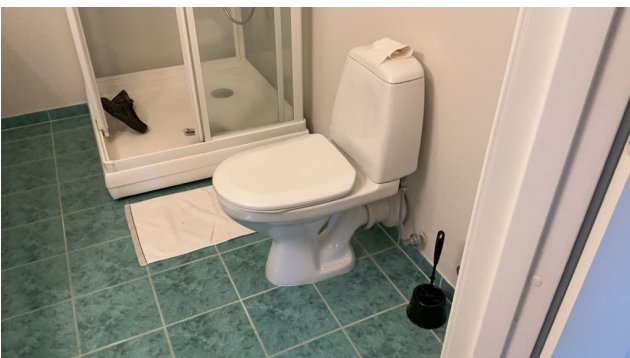
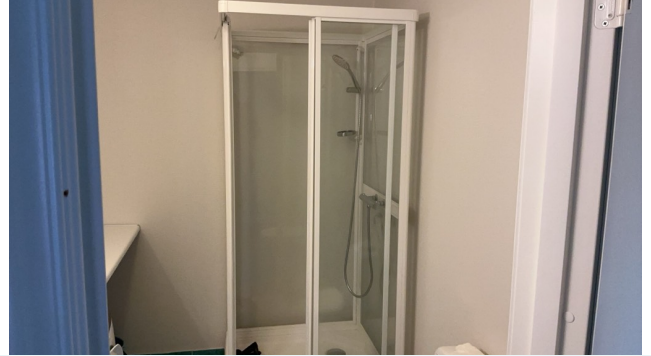
Vegger: Malte glatte flater.
Himling. Himlingsplater. Rommet er ved normal bruk ikke utsatt for særlig påkjenning i form av fukt/vann direkte på konstruksjonene da det dusjes i kabinett/badekar. Ved enkle fuktsøk ble det ikke registrert verdier utover hva som forventes som normalt.

Rommet har forventet levetid oppnådd/nært forestående. Rommet må brukes med forsiktighet og det må følges med på konstruksjonene da risikoen for skader er stor.

Gulv: Fliser, med varme.
Ved enkle fuktsøk ble det ikke registrert unormale verdier.

Rommet har mer enn halvparten av forventet brukstid oppnådd. Rommet må brukes med forsiktighet og det må følges med på konstruksjonene da risikoen for skader er stor. Gulvet er tilnærmet flatt. Fall er ikke tilfredsstillende, men badet fungerer med dette avviket

Siden våtrommet fungerer i dag er det ikke behov for strakstiltak. Men ut fra alder kan plutselig skader oppstå, det anbefales å følge med og bruke rommet med forsiktighet. Oppgraderinger bør etter hvert påregnes. Rommet kan ha mange bruksår igjen, dette avhenger av bruken.

Siden våtrommet fungerer i dag er det ikke behov for strakstiltak. Men ut fra alder kan plutselig skader oppstå, det anbefales å følge med og bruke rommet med forsiktighet. For å få tilstandsgrad 0 eller 1 må gulvet bygges om, for å få riktig fall til sluk. Det vil imidlertid sjelden være økonomisk rasjonelt som et enkeltstående tiltak. Ved en eventuell renovering, påse at våtrommet bygges med riktig fall til sluk. Det anbefales å fortsatt bruke dusjkabinett, da dusjing direkte på gulv/vegges vil gi økt belastning på konstruksjonene.

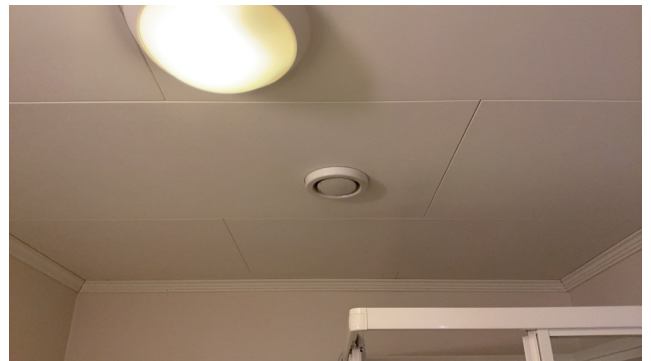
! TG 1 Ventilasjon

Mekanisk avtrekk, ventil i himling. Tilluft i dør.

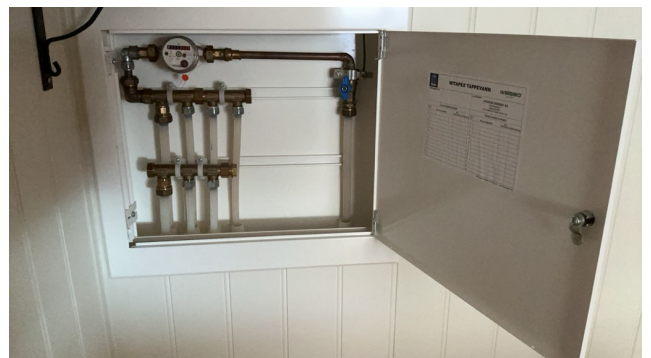
! TG 1 Avløpsrør

Synlige avløpsrør i: Plast.

Anlegget er ikke teknisk vurdert. Jeg er ikke VVS fagmann, kontakt rørlegger for evt. nærmere kontroll av anlegget. Bunnledningene og utvendige ledninger er nedgravd og ikke tilgjengelig for inspeksjon.
