# Tilstandsrapport

Boligbygg med flere boenheter

Lonavegen 28 , 5353 STRAUME

Befaringsdato: 06.01.2026

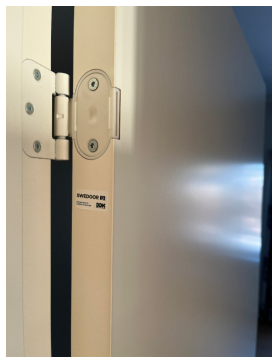
## ! TG 1 Andre innvendige forhold

Leiligheten er oppført som tilgjengelig boenhet og tilrettelagt med universell utforming, med trinnfri adkomst og løsninger som ivaretar god tilgjengelighet og brukervennlighet.

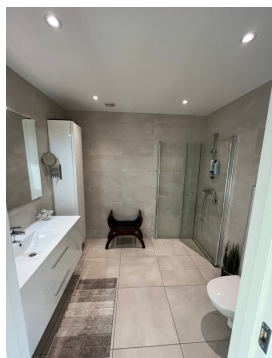
### ETASJE > BAD - 5.8M2

## ! TG 1 Overflater vegger og himling

Hulltaking er foretatt uten å påvise unormale forhold. Hulltaking er foretatt fra Kjøkken. Fuktmåling i konstruksjonen ble målt til 6%

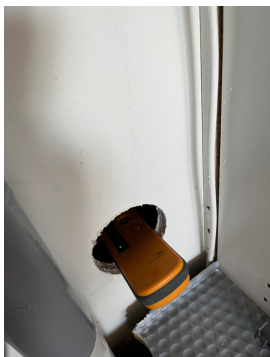
ETASJE > VASKEROM - 3.5M2

Vaskerom oppmålt til 3.5m2

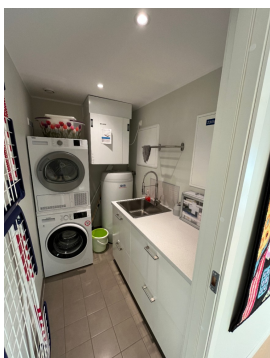
ETASJE > VASKEROM - 3.5M2

## TG 1 Overflater vegger og himling

Hull taking er ikke foretatt, da tilstøtende rom til vegger med vann installasjoner er bad.  
Det er søkt etter fukt med måling i vegger inne på vaskerommet uten utslagsgivende verdier.

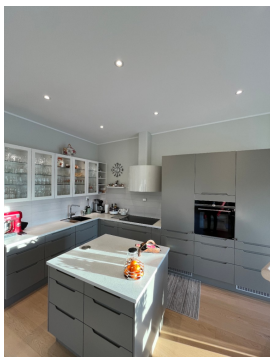
ETASJE > STUE/KJØKKEN - 41.1M2

## ! TG 1 Avtrekk
